Strängnäs Kommun
Geoteknisk undersökning inför detaljplan
Vannesta 1:27 och 1:32, Stallarholmen

PM Beräkning
Geoteknik

2015-11-06

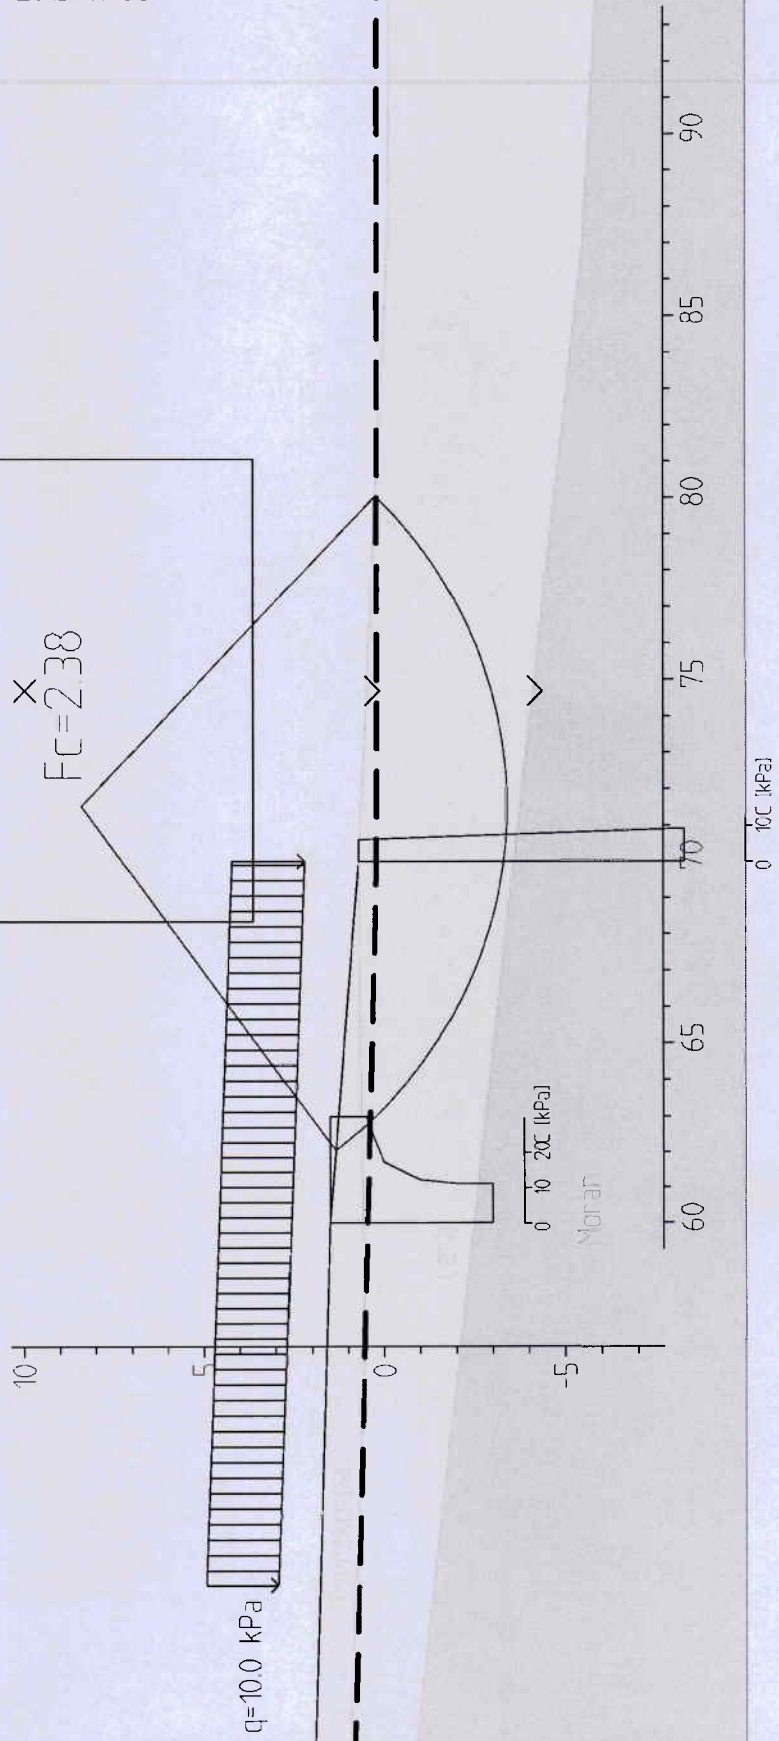
BILAGA 1

I sektion A-A uppgår säkerhetsfaktorn vid odränerad analys till 2,38, vilket mycket väl uppfyller kravet på säkerhetsklass om 1,50 (se bilaga 1). I samma sektion uppgår

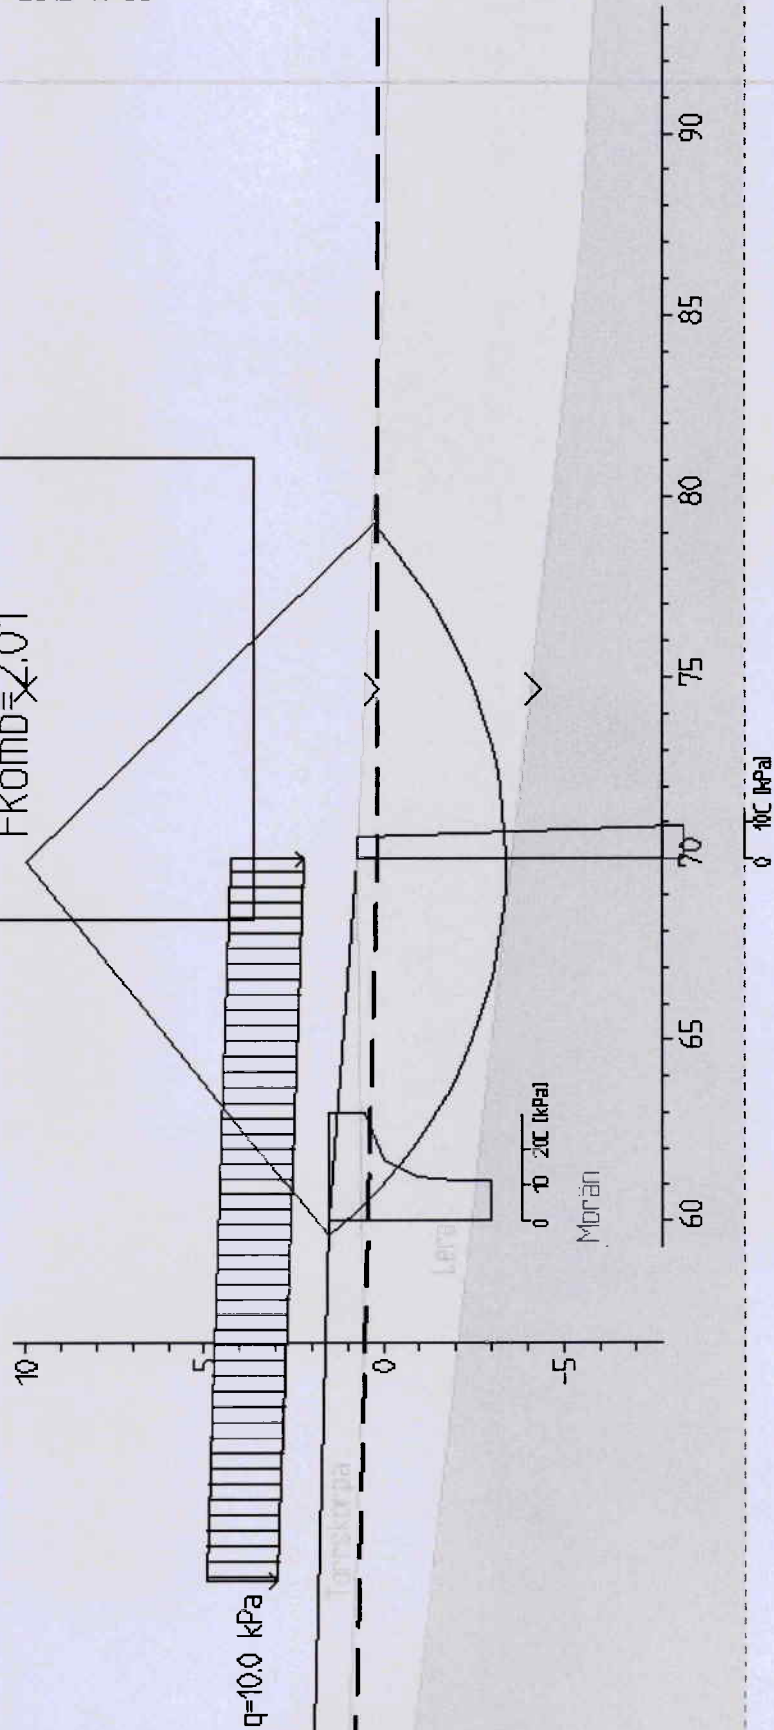
BILAGA 2

säkerhetsfaktorn vid kombinerad analys till 2,01, vilket mycket väl uppfyller kravet på säkerhetsklass 2 om 1,30 (se bilaga 2). Vid beräkningarna har en yttre last på 10 kPa lagts på markytan, vilket väl bedöms rymma de laster som idag kan förekomma på ytan.

$F_{komb} = 2.01$

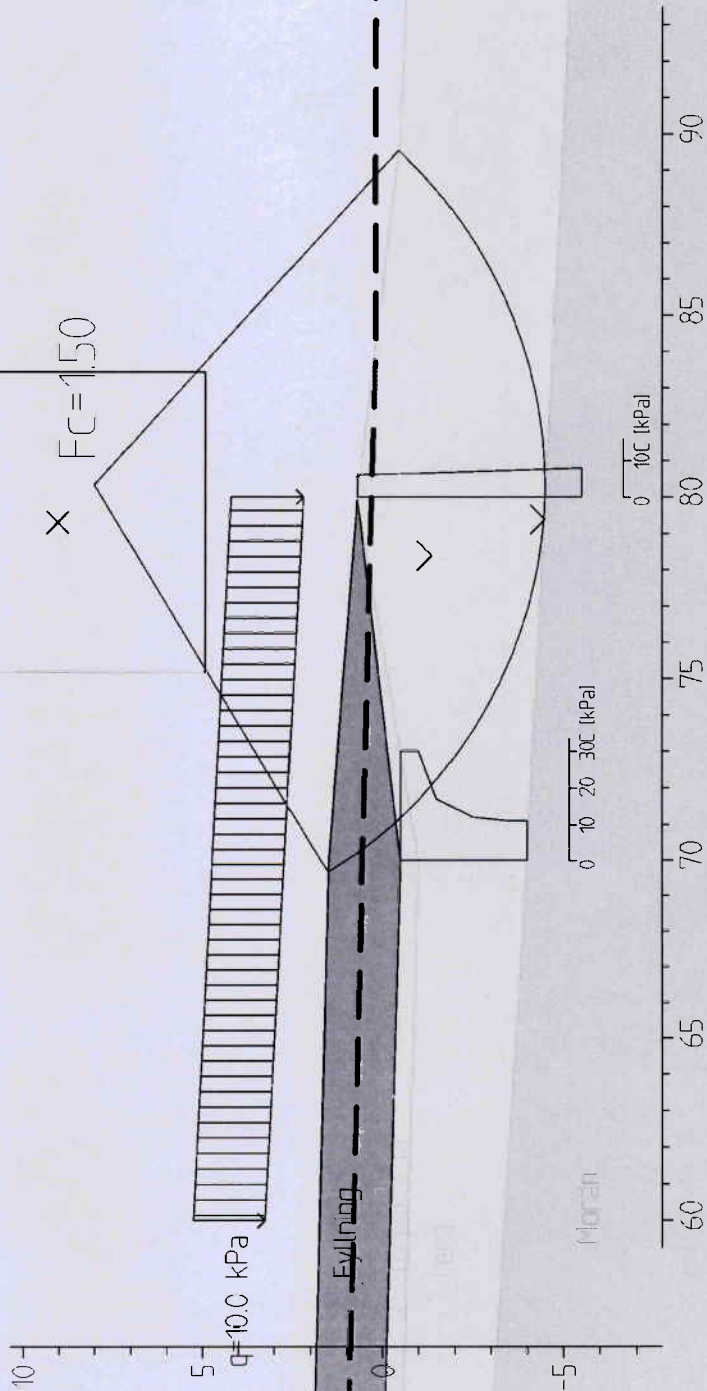
BILAGA 3

I sektion B-B uppgår säkerhetsfaktorn vid odränerad analys till 1,50, vilket är vad som krävs för att uppfylla säkerhetsklass 2 (se bilaga 3). I samma sektion uppgår säkerhetsfaktorn vid kombinerad analys till 1,42, vilket väl uppfyller kravet för säkerhetsklass 2 om 1,30 (se bilaga 4). Vid beräkningarna har en yttre last på 10 kPa lagts på markytan, vilket väl bedöms rymma de laster som idag kan förekomma på ytan.

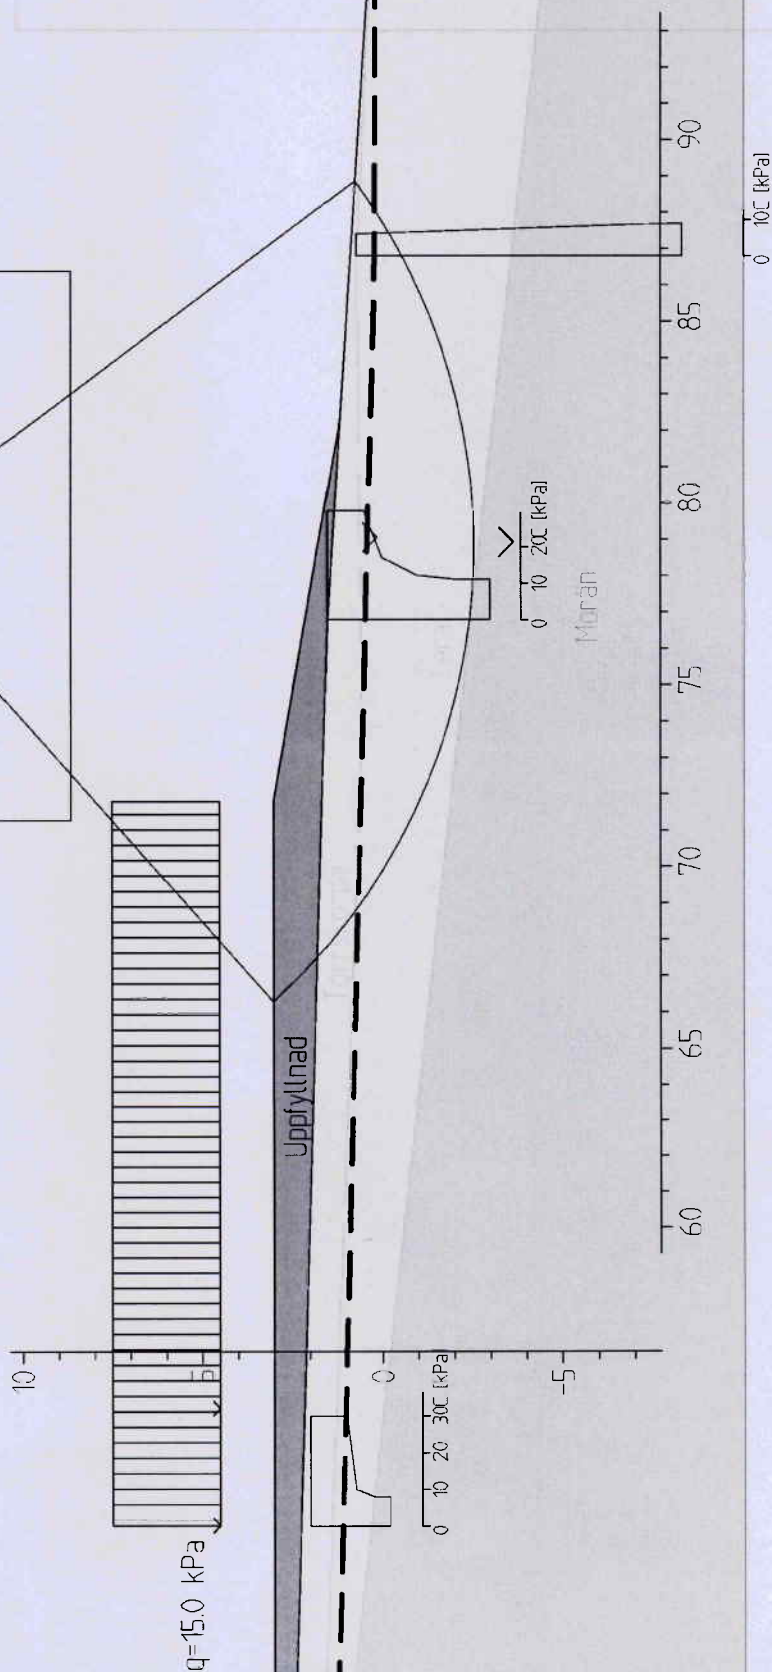
BILAGA 5

I sektion A-A uppgår säkerhetsfaktorn vid odränerad analys till 1,52, vilket uppfyller kravet på säkerhetsklass 2 om 1,50 (se bilaga 5). I samma sektion uppgår säkerhetsfaktorn vid kombinerad analys till 1,46, vilket väl uppfyller kravet på säkerhetsklass 2 om 1,30 (se bilaga 6). Uppfyllnad till nivån +3 förutsätts ske fram till 15 m från den nuvarande strandlinjen. Från denna uppfyllnad läggs slänten mot sjön i lutning 1:4. Vid beräkningarna har en yttre last på 15 kPa lagts på den uppfyllda markytan, vilket motsvarar t.ex. lasten från parkerade bilar.

× $F_c = 1.52$

Områdets stabilitet bedöms idag tillfredsställande för säkerhetsklass 2. Uppfyllnad kan ske inom området närmast stranden till en nivå av högst +3. Denna uppfyllnad skall inom Vannesta 1:32 ske ej närmare än 15 m från strandlinjen och inom Vannesta 1:27 ej närmare än 20 m från strandlinjen. Med strandlinje avses i detta fall den strandlinje som råder när Mälarens vattennivå är normal (+0,7). Från denna uppfyllnad läggs en slänt mot sjön i lutning ej brantare än 1:4.

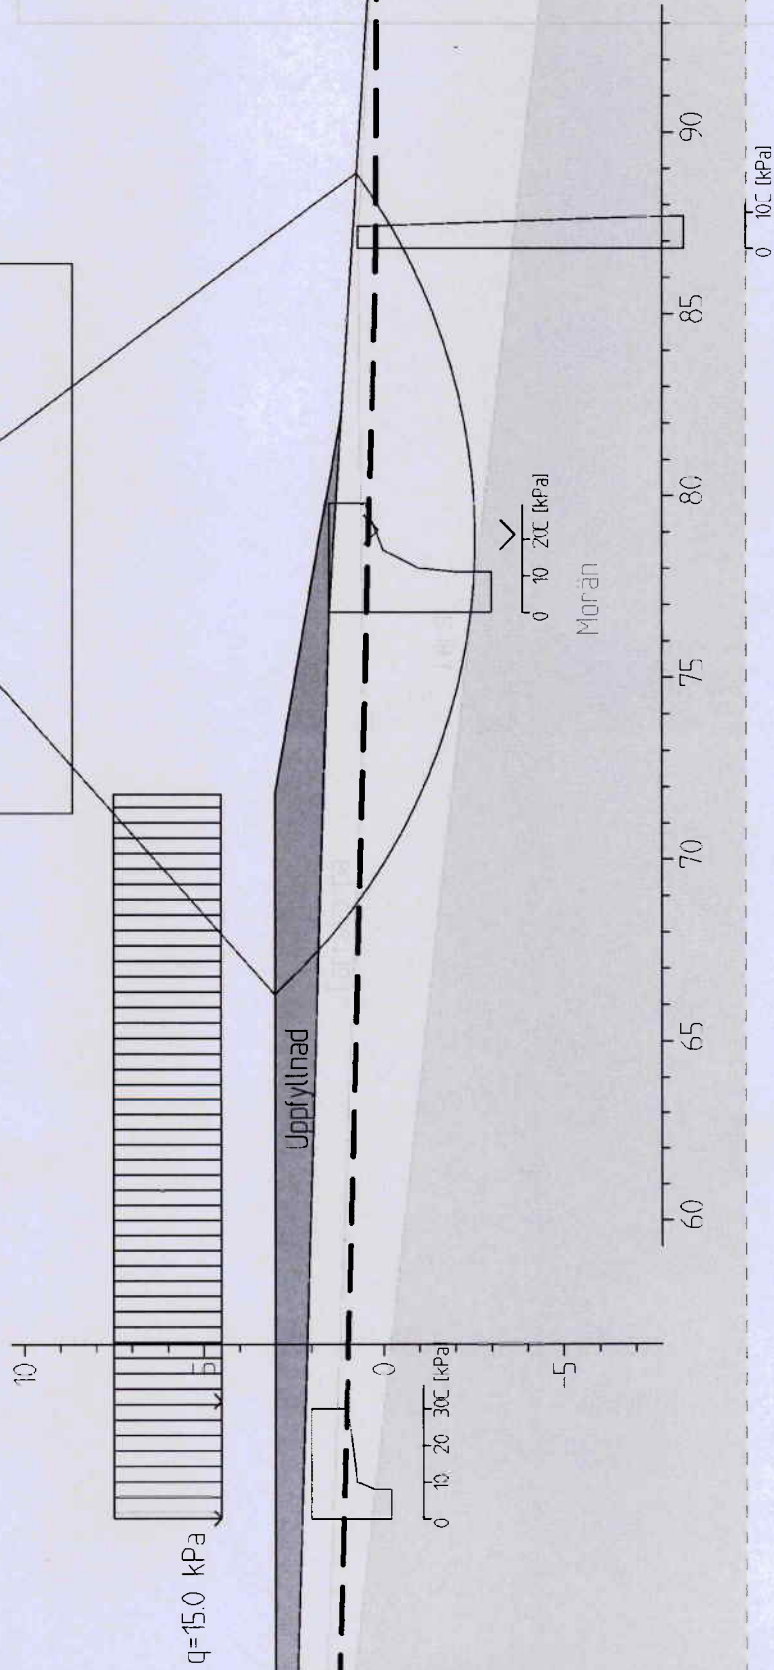
BILAGA 6

X
F_{komb}=1.46

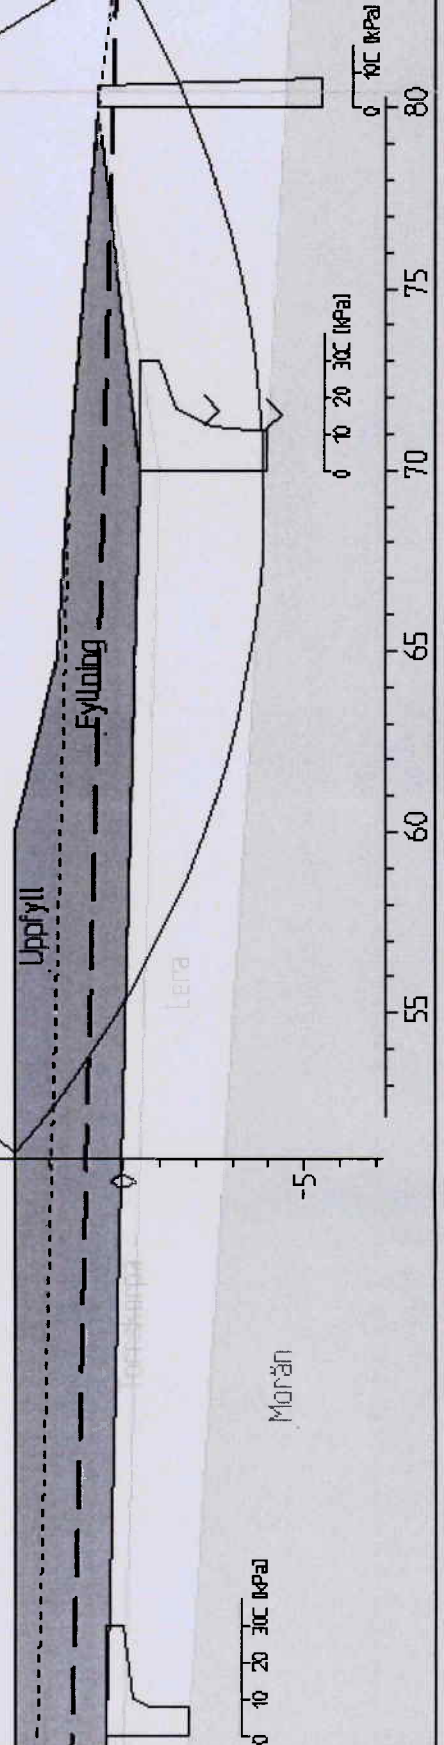
BILAGA 7

I sektion B-B uppgår säkerhetsfaktorn vid odränerad analys till 1,53, vilket uppfyller kravet på säkerhetsklass 2 om 1,50 (se bilaga 7). I samma sektion uppgår säkerhetsfaktorn vid kombinerad analys till 1,53, vilket väl uppfyller kravet för säkerhetsklass 2 om 1,30 (se bilaga 8). Uppfyllnad till nivån +3 förutsätts ske fram till 20 m från den nuvarande strandlinjen. Från denna uppfyllnad läggs slänten mot sjön i lutning 1:4. Vid beräkningarna har en yttre last på 15 kPa lagts på den uppfyllda markytan, vilket motsvarar t.ex. lasten från parkerade bilar.
