MILJÖTEKNISK UNDERSÖKNING GULA INDUSTRIHUSET - BYGGNAD

VANNESTA 1:27, STALLARHOLMEN,
STRÄNGNÄS KOMMUN

2019-12-06

UPPDRAGSNUMMER
10293279

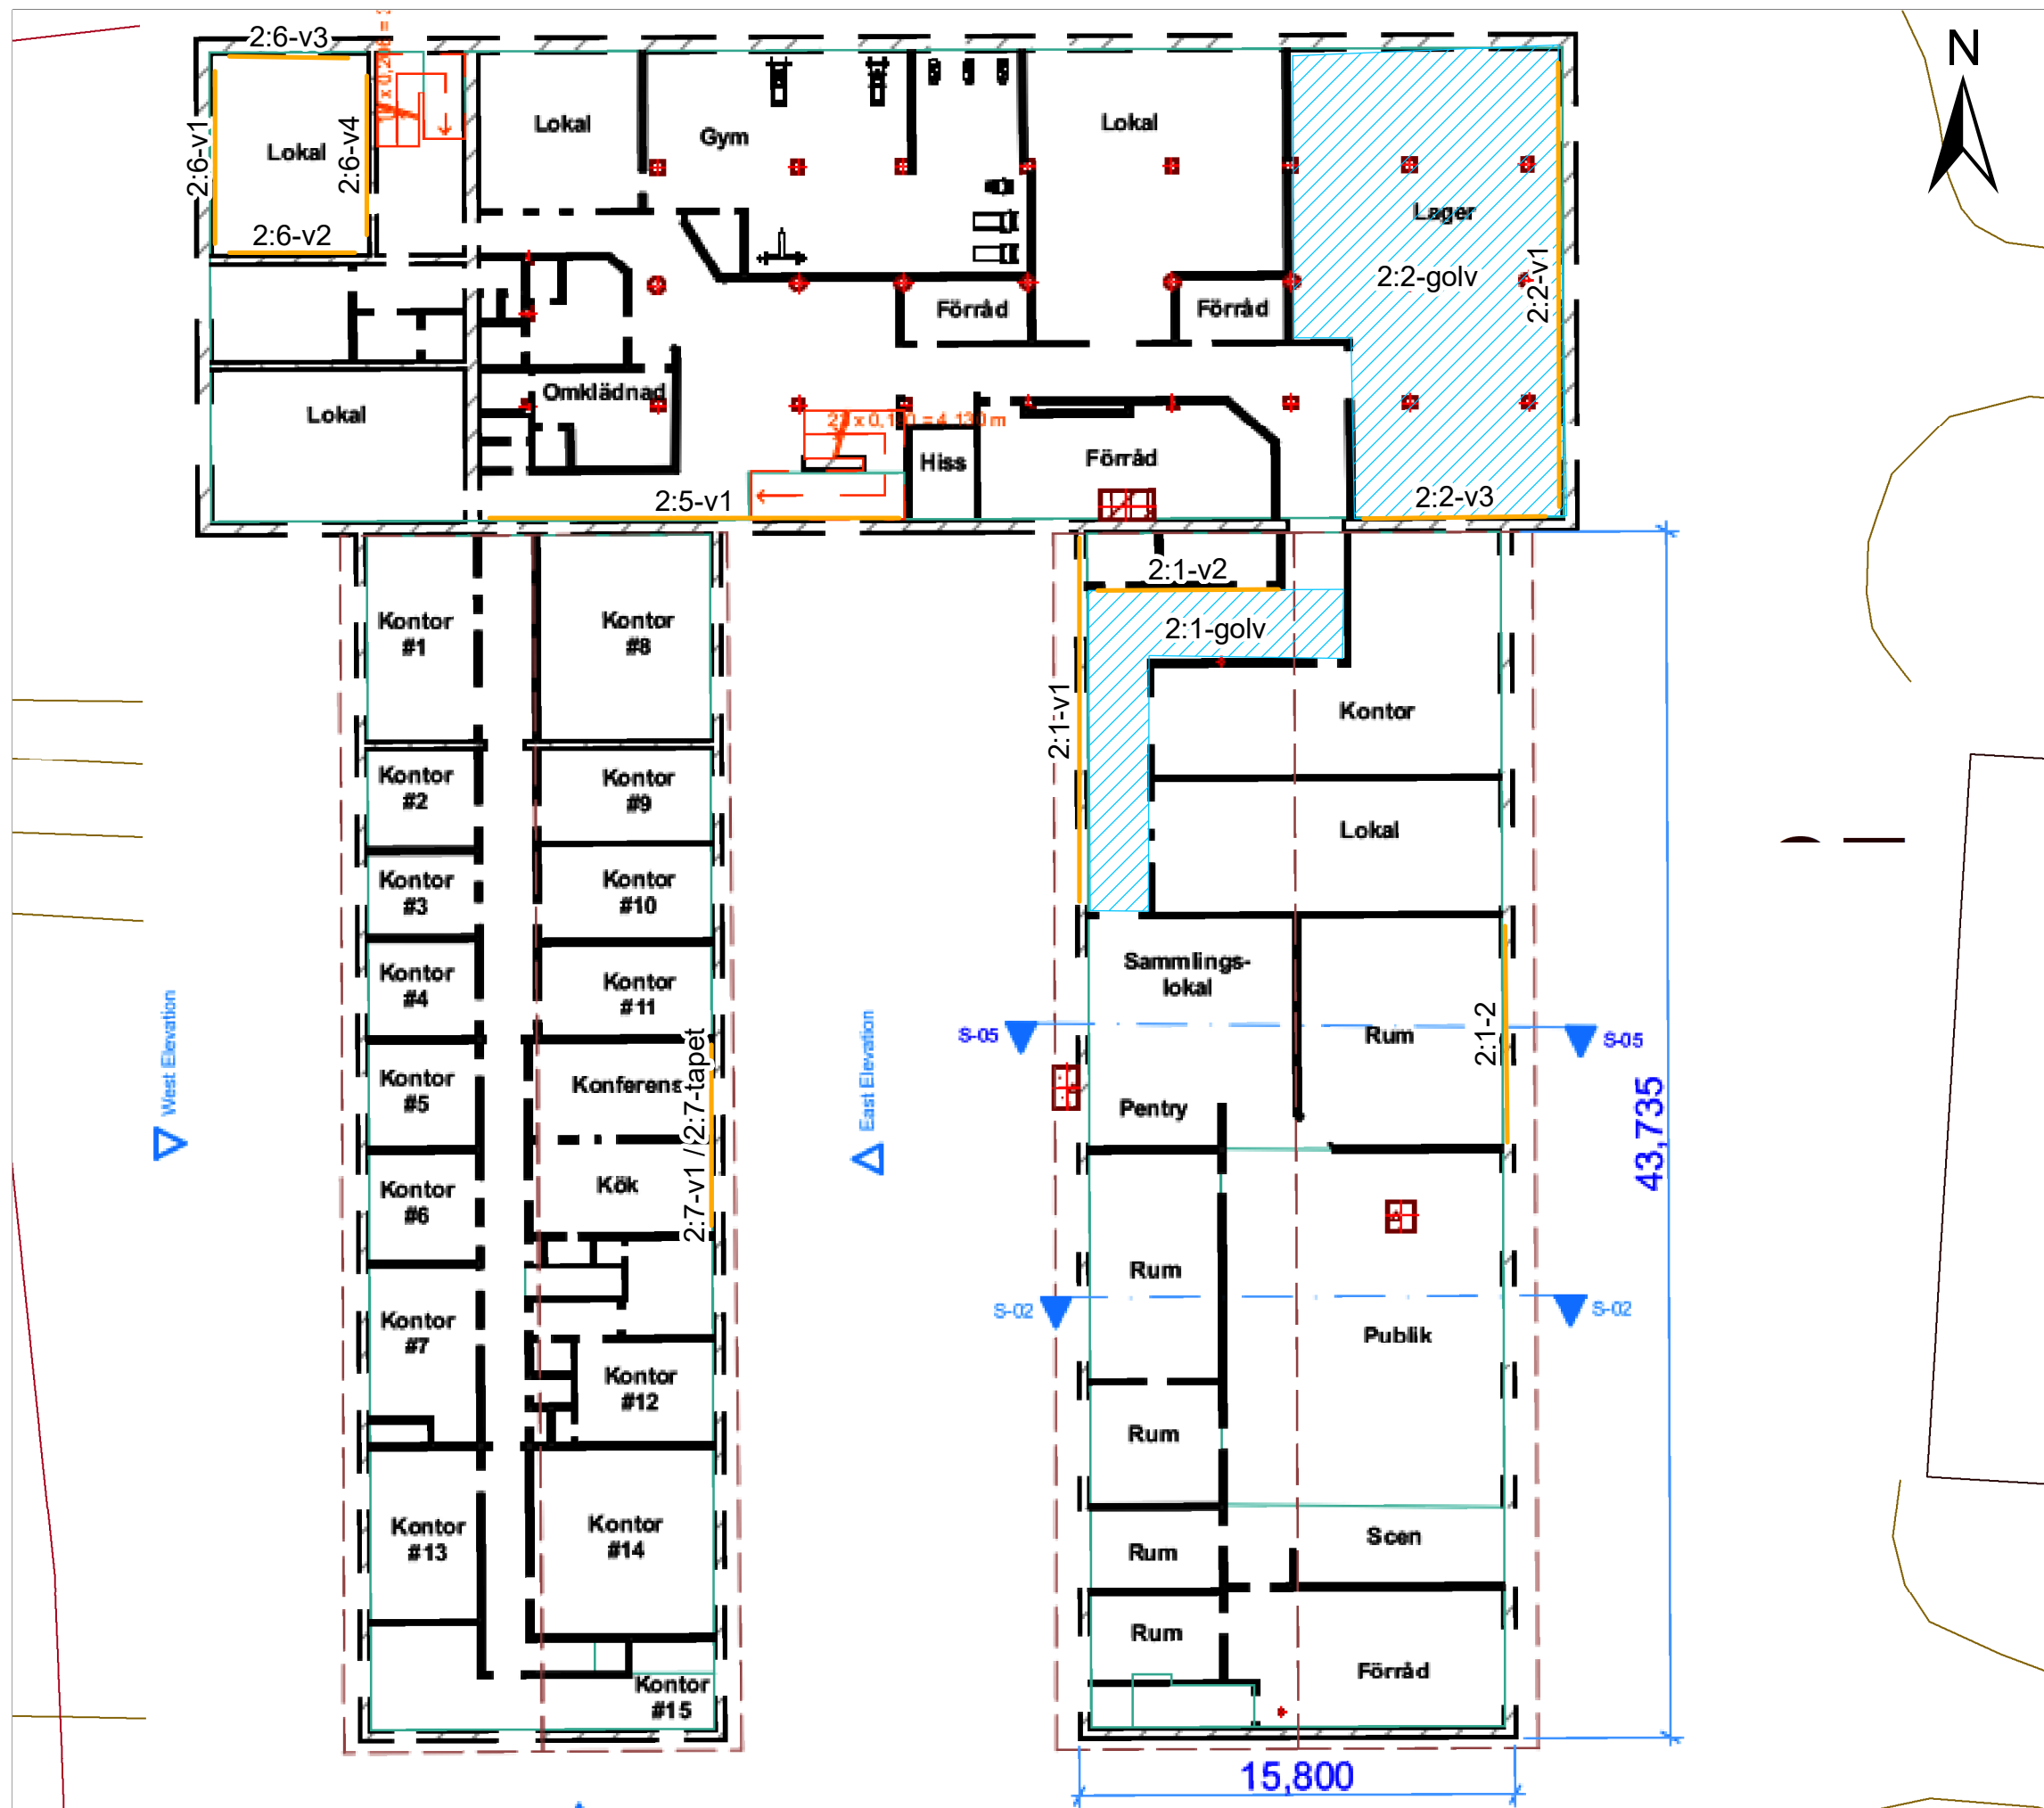
UPPDRAG NR 10293279	Konstruerad av J.I.	Ansvarig I.J.
DATUM 2019-11-25		
Provtagningspunkter betong Plan 1		
SKALA 1:250	N201-c

- Provtagningspunkter, väggar
- Provtagningspunkter, golv

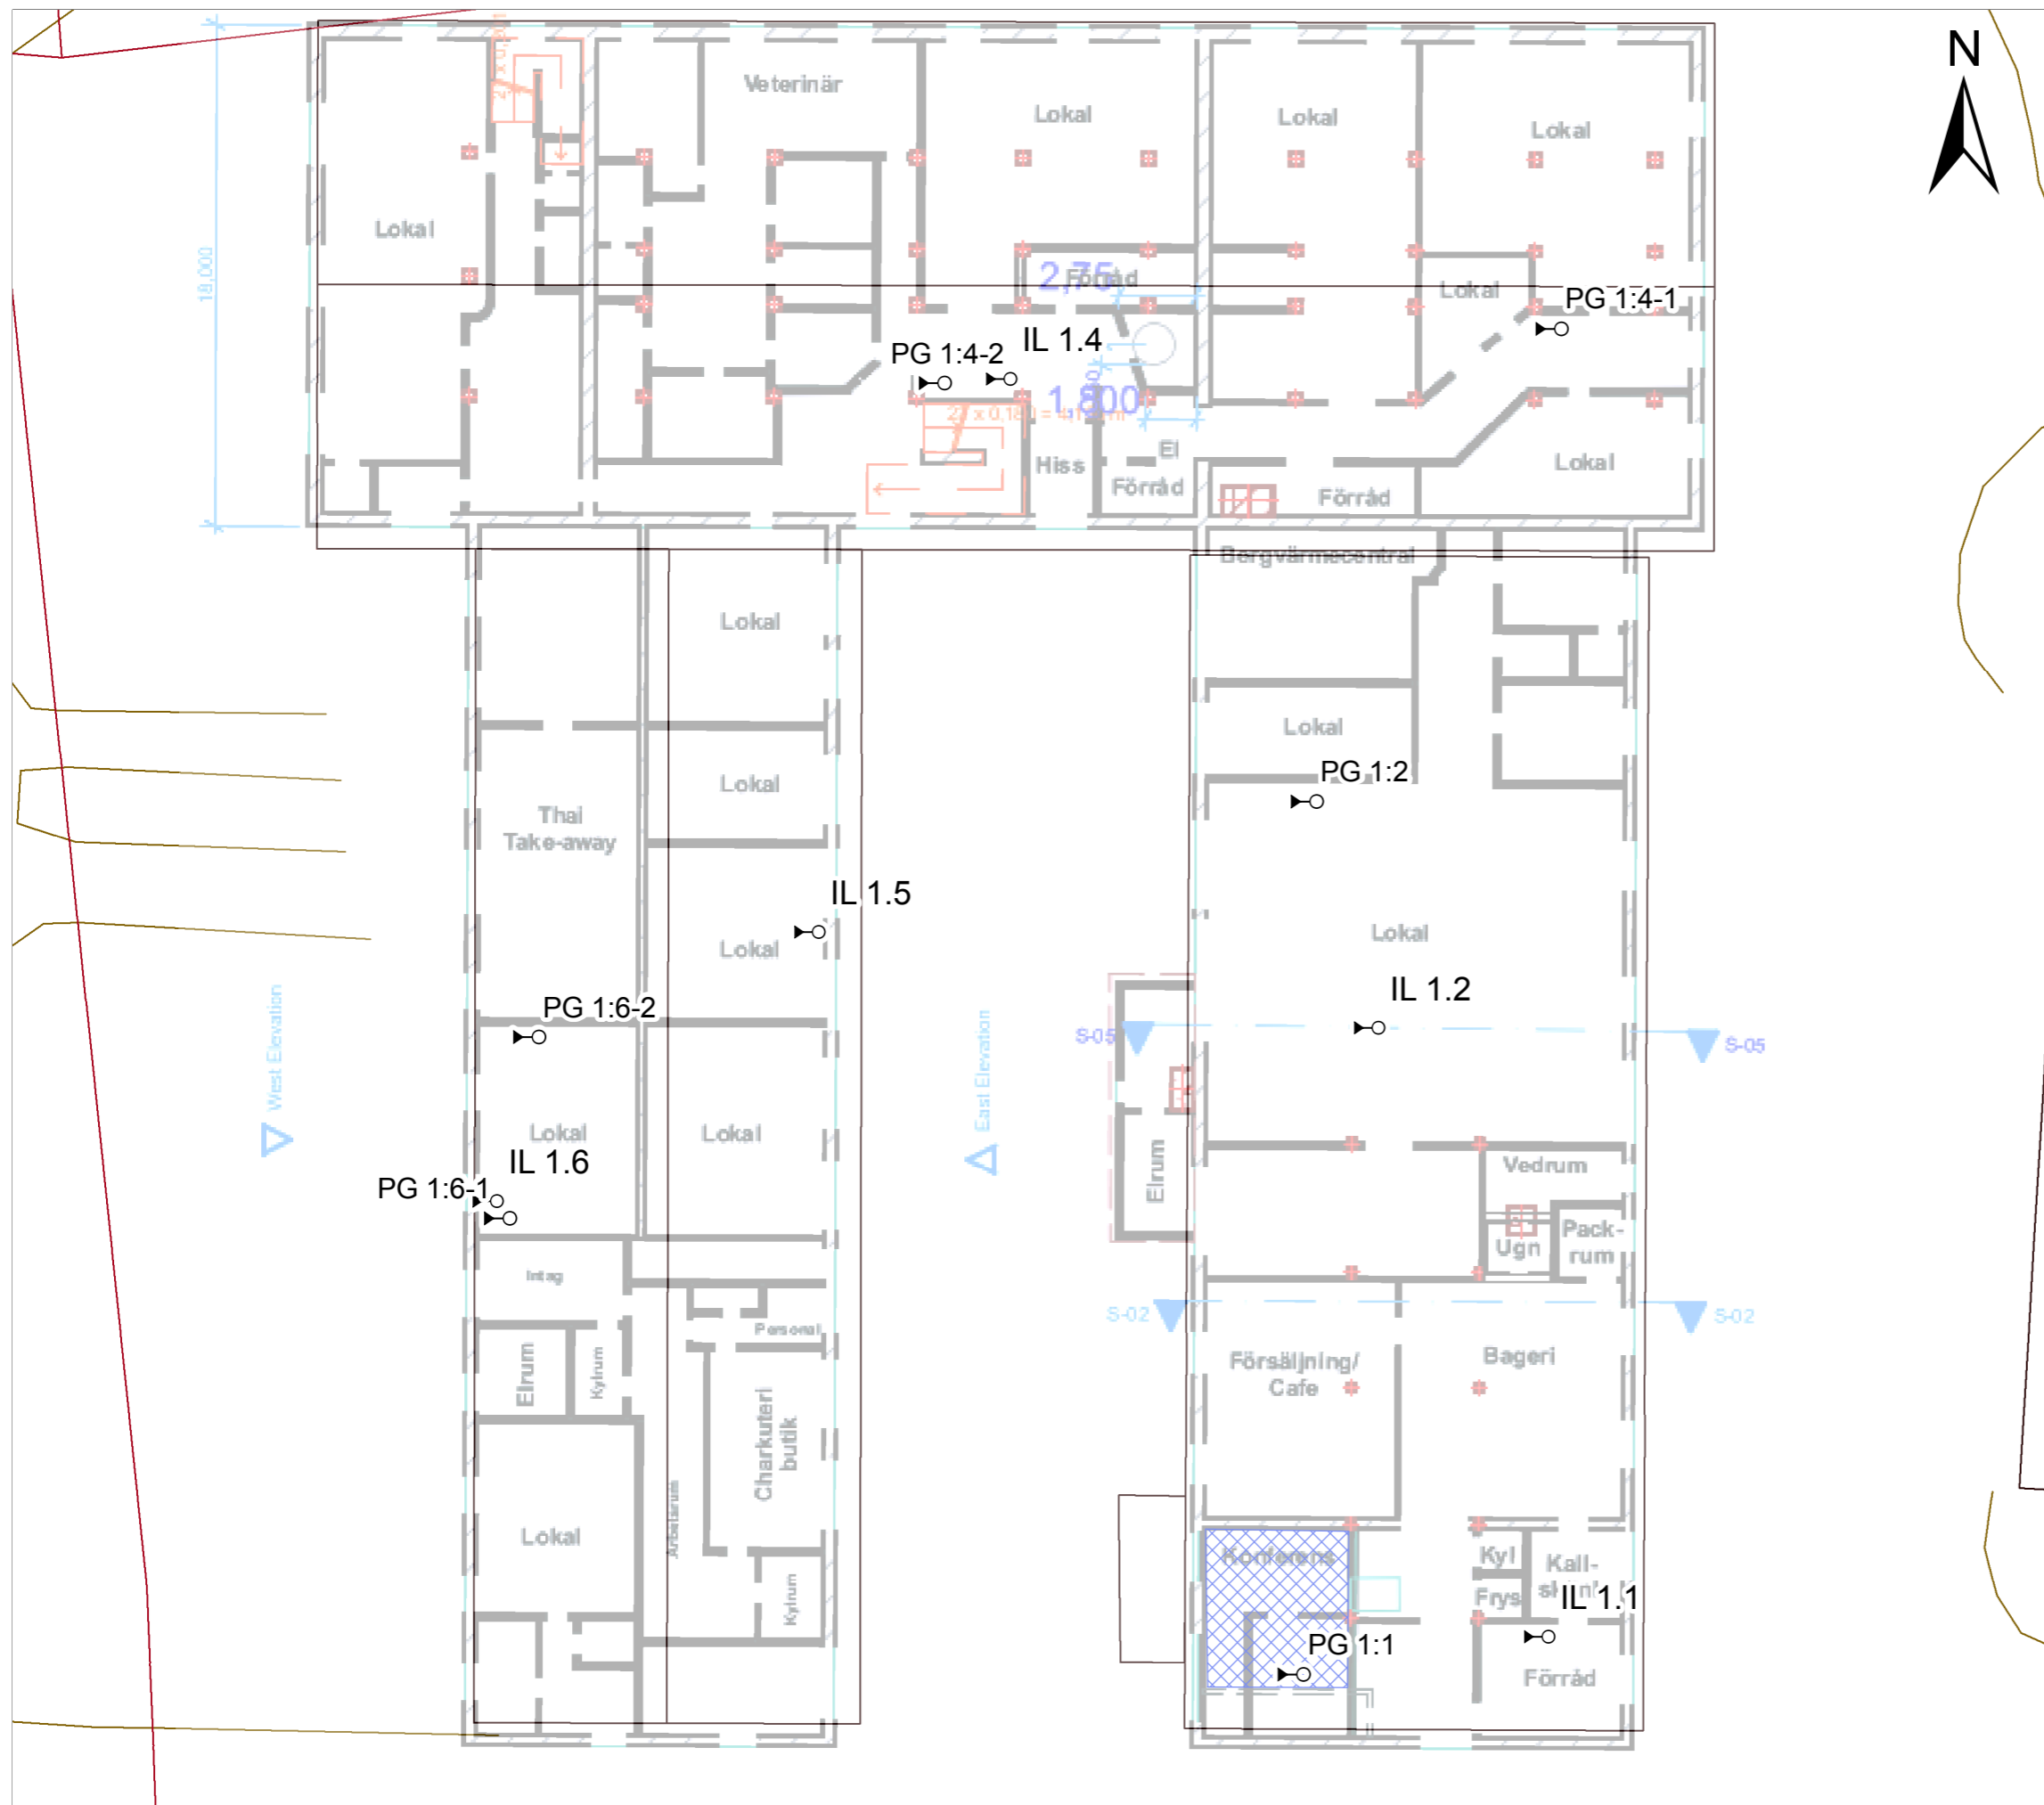
BET	ANT	ÄNDRINGEN AVSER
Gula industrihuset AB Stallarholmen		
WSP Environmental Avdelningen Mark och Vatten 121 88 STOCKHOLM-GLOBEN Tel: 010-722 50 00 Fax: 010-722 87 93		 
UPPDRAG NR 10293279	Konstruerad av J.I.	Ansvarig I.J.
DATUM 2019-11-25		
PLAN 1 Provtagningspunkter porluft		
SKALA 1:250	N202a

- Inga halter överskridande tillgängliga jämförvärden påträffades.
- BTEX och aromater påträffades under samtliga byggnader. Halterna är högst under byggnadsdel 1:2 (auktionslokal).

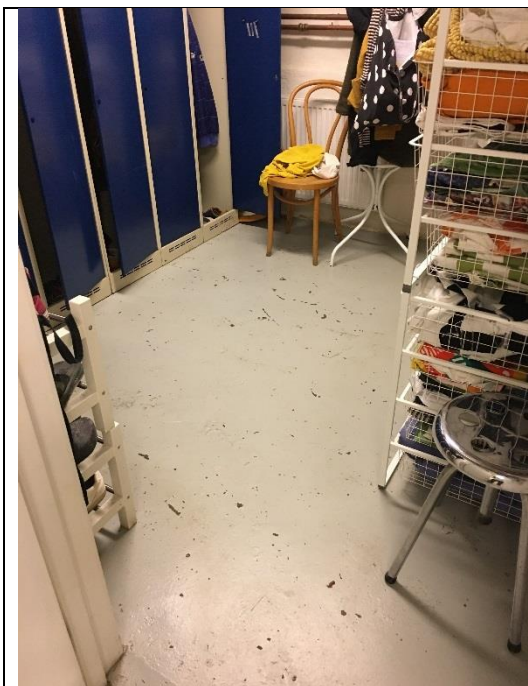
Fastigheten ger ett generellt intryck av att vara i gott skick, dock noteras ställvis sprickor och flagande färg i golv i den östra flygelbyggnaden. Detta noteras främst i källaren i bageriet, i auktionslokalen på plan 1 och i korridoren på plan 2. Även golvet på plan 2 i den östra delen av huvudbyggnaden har vissa sprickor. I källaren i bageriet noteras även mindre sprickor i putsen på vissa väggar. Bilder från byggnaden återfinns i bilaga 5.

1.1 Källargolv i bageriets omklädningsrum

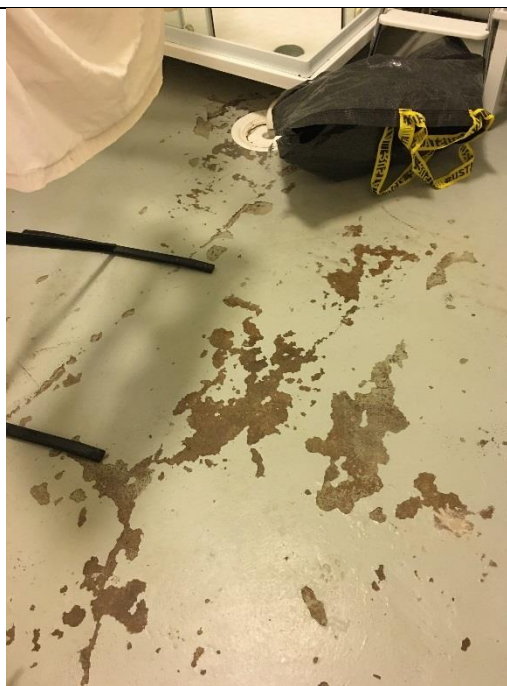
1.1 Källargolv i bageriets tvättstuga

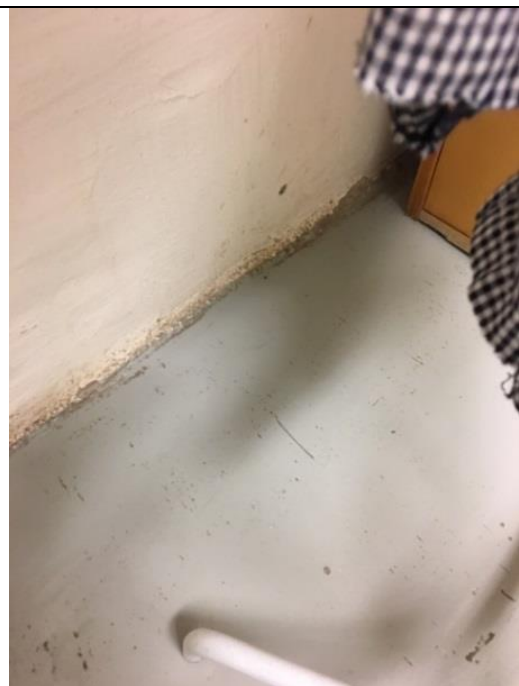
1.1 Källargolv och vägg i bageriets omklädningsrum

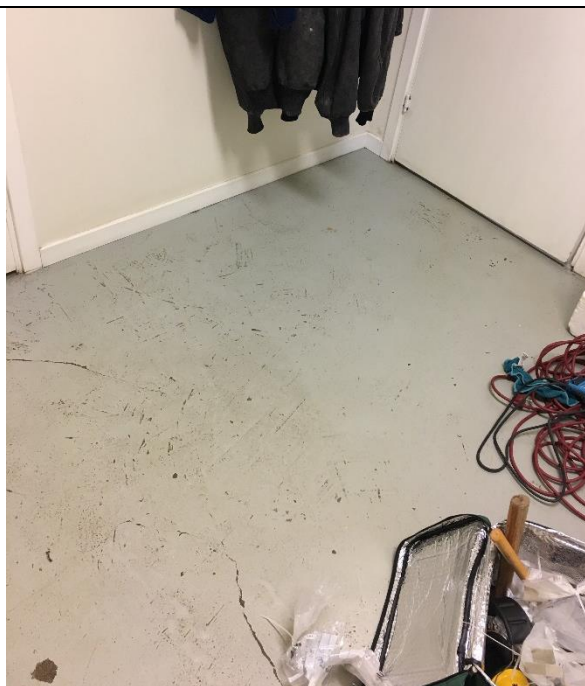
- **Plan 1:** Höga till mycket höga halter av arsenik, bly, kobolt, koppar, krom, kvicksilver och nickel påträffas i golv i byggnadsdel 1.1 (bageriets källare). Flertalet av dessa ämnen påträffas även i liknande nivåer i golv i byggnadsdel 1.2 (auktionslokal). I auktionslokalen påträffas även höga halter av kadmium och zink i golvet. I väggarna är halterna generellt låga men bly påträffas i hög halt i ett prov från vägg i auktionslokalen.
- **Plan 2:** I prov från golvet i korridoren uppmäts höga halter av arsenik, bly, kobolt, krom och nickel och mycket höga halter koppar. I prov från väggarna är halterna generellt låga men höga halter av bly, koppar och zink påträffas i två prov. I den punkt där mycket höga kromhalter uppmättes med XRF i samband med provtagningen påvisade laboratorieanalysen endast låga halter.

1.1 Källargolv i bageriet

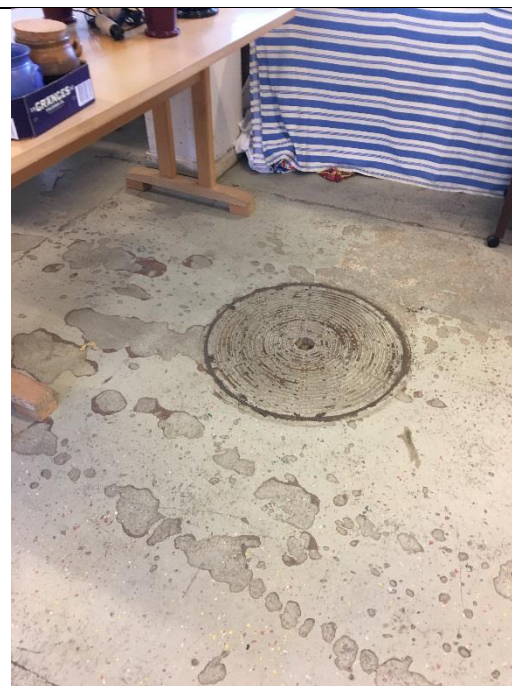
1.2 Golv

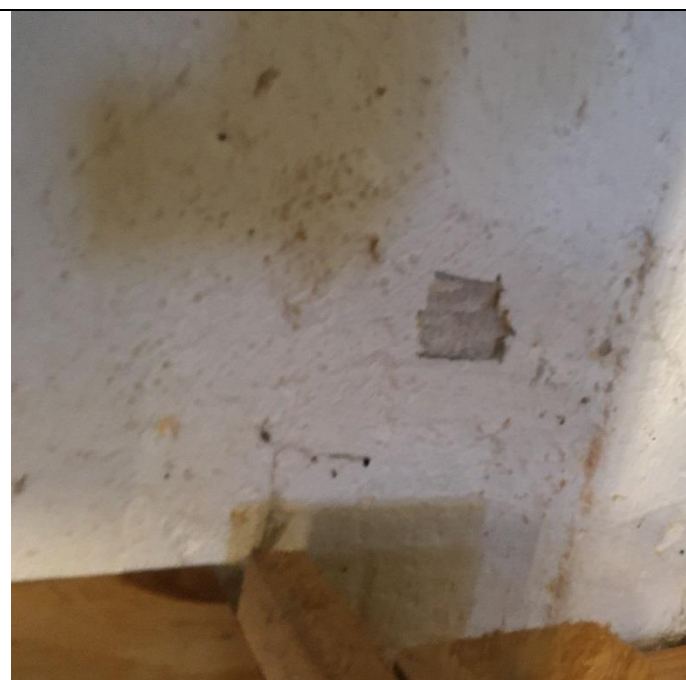
1.2 Vagg

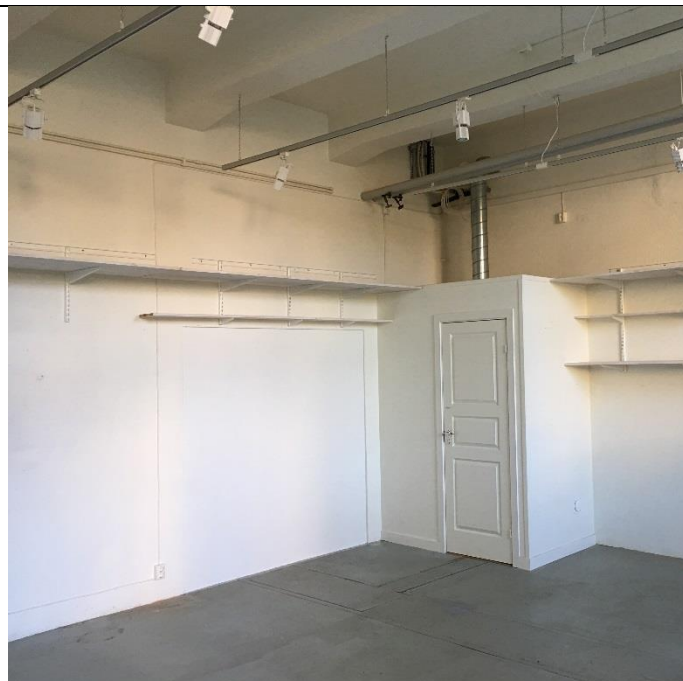
- **Plan 1.** Kobolt påträffas i golv i byggnadsdel 1.5 och 1.6.
- **Plan 2.** Bly och kvicksilver påträffas i väggar. Golv provtogs inte då det var trägolv i lokalerna.

1.6 Väggar och golv

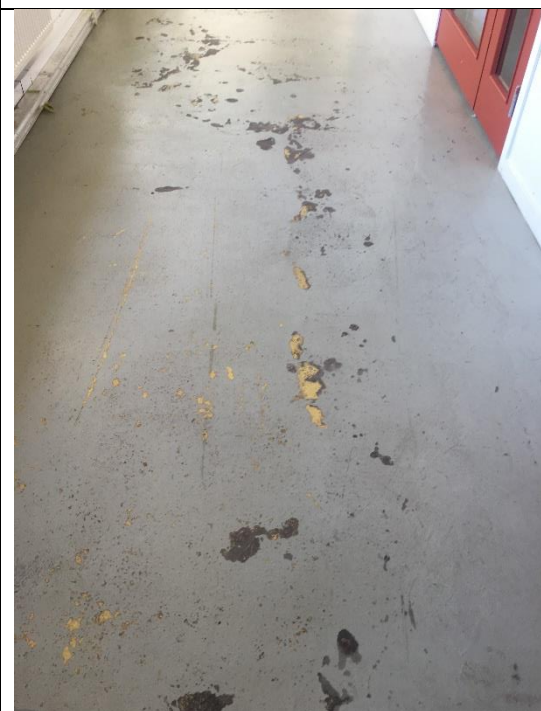
2.1_g	x	Golv, färg bortnött fläckvis, skador i golv, gul färg under nuvarande färg	x			
2.1_v.1	x	Vägg, sprickor och skador i betong i fönsternisch	x

2.1 Golv korridor

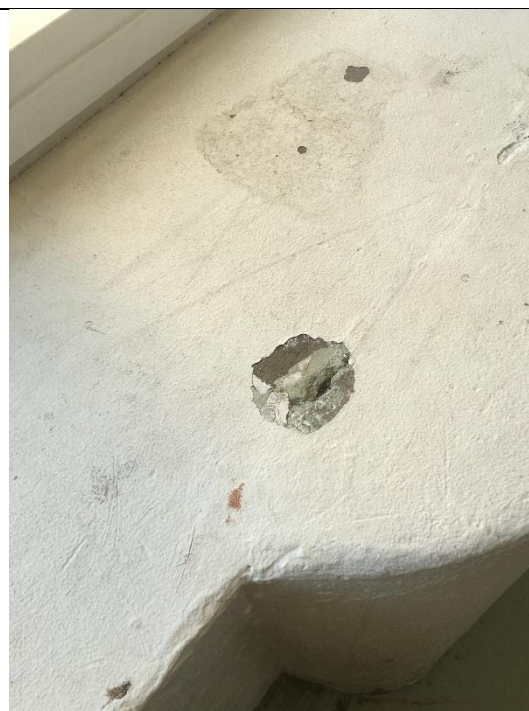
- **Plan 1.** Bly, koppar och krom påvisas i golv i byggnadsdel 1.1 (bageriets källare). Bly, koppar och kvicksilver detekteras i golv och väggar i byggnadsdel 1.2 (auktionslokal). I väggarna i byggnadsdel 1.2 påträffas även nickel.
- **Plan 2.** Bly, koppar och kvicksilver påträffas i väggar. I golv påträffas även kobolt. Krom påträffas i höga halter i omålad yta i fönsternisch.

2.1 Fönsternisch korridor

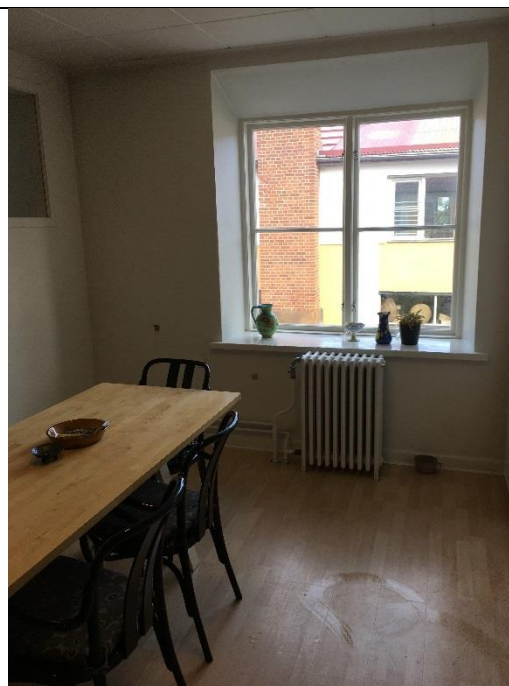
I lokal 2.2 togs en separat färgflaga från väggen. XRF-mätning visade på förekomst av bly och kvicksilver. I lokal 2.7 uttogs en målad tapetbit. XRF-mätning på denna visade på förekomst av kvicksilver. Detta indikerar att det kan vara färgen som innehåller bly och kvicksilver.

2.7 Del av provtagen vägg i pentry
