Detaljplan för Kyrkberget 7 med flera

Gestaltningprogram

Samrådshandling

Domkyrkoberget Strängnäs

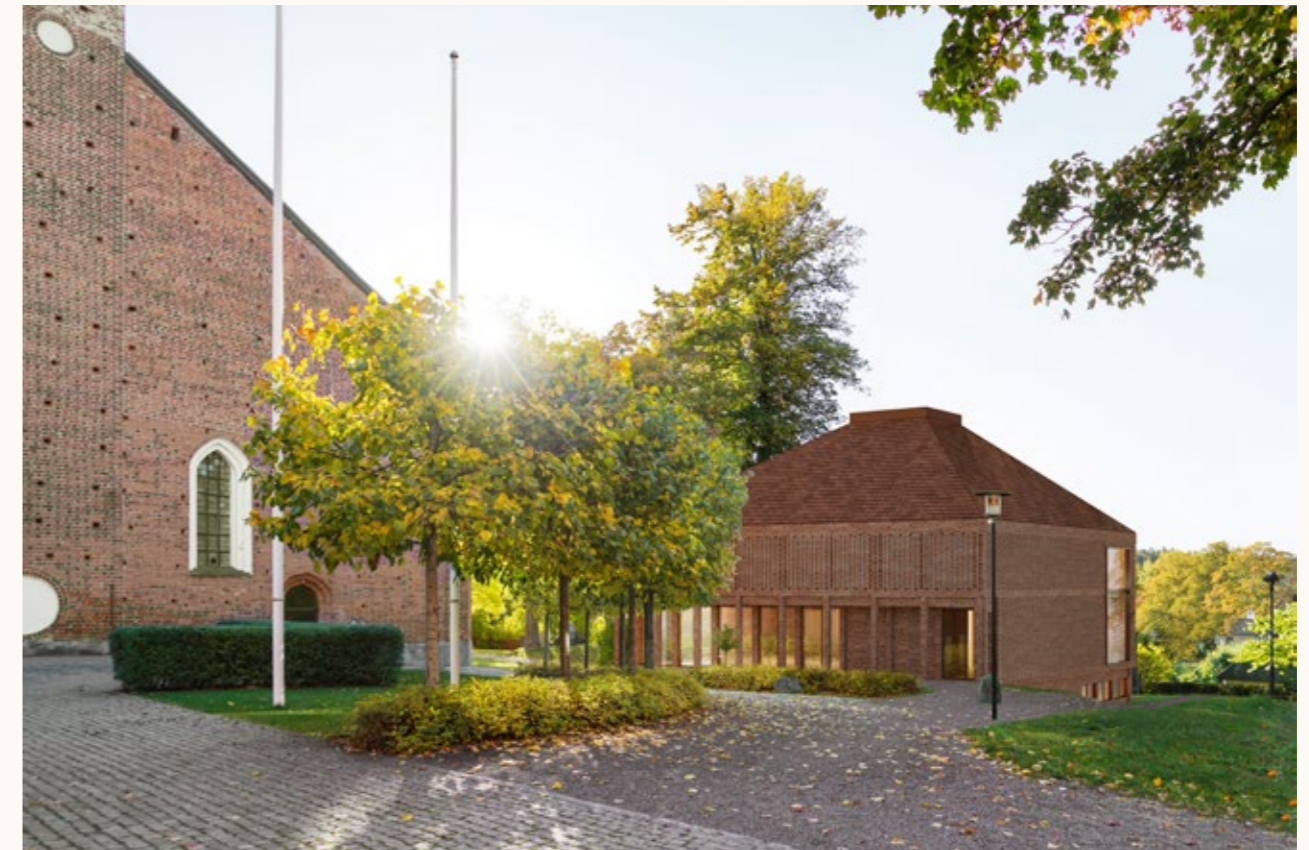
Visualisering nya samlingshuset, vy från Domkyrkoplan

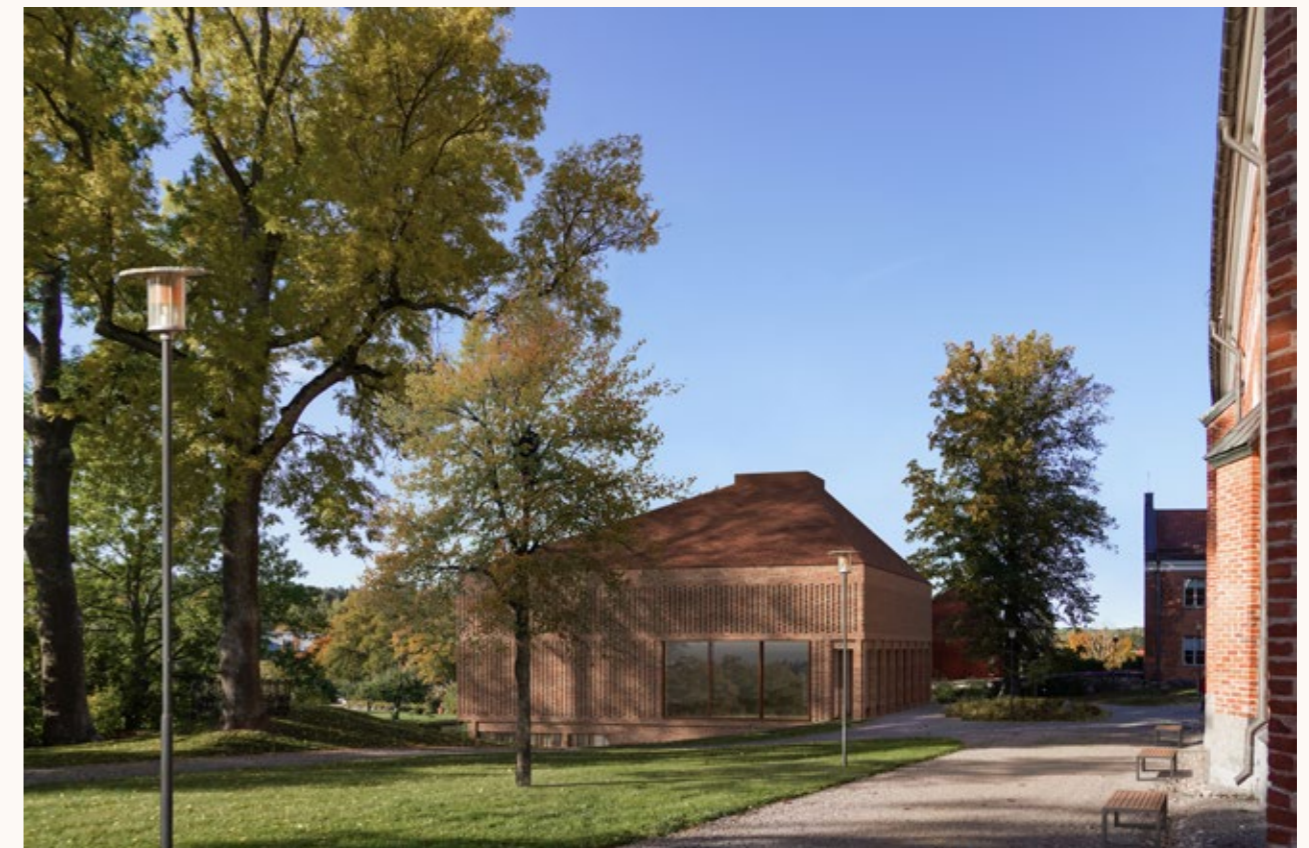
Visualisering nya samlingshuset, vy från Domkyrkans södra långsida

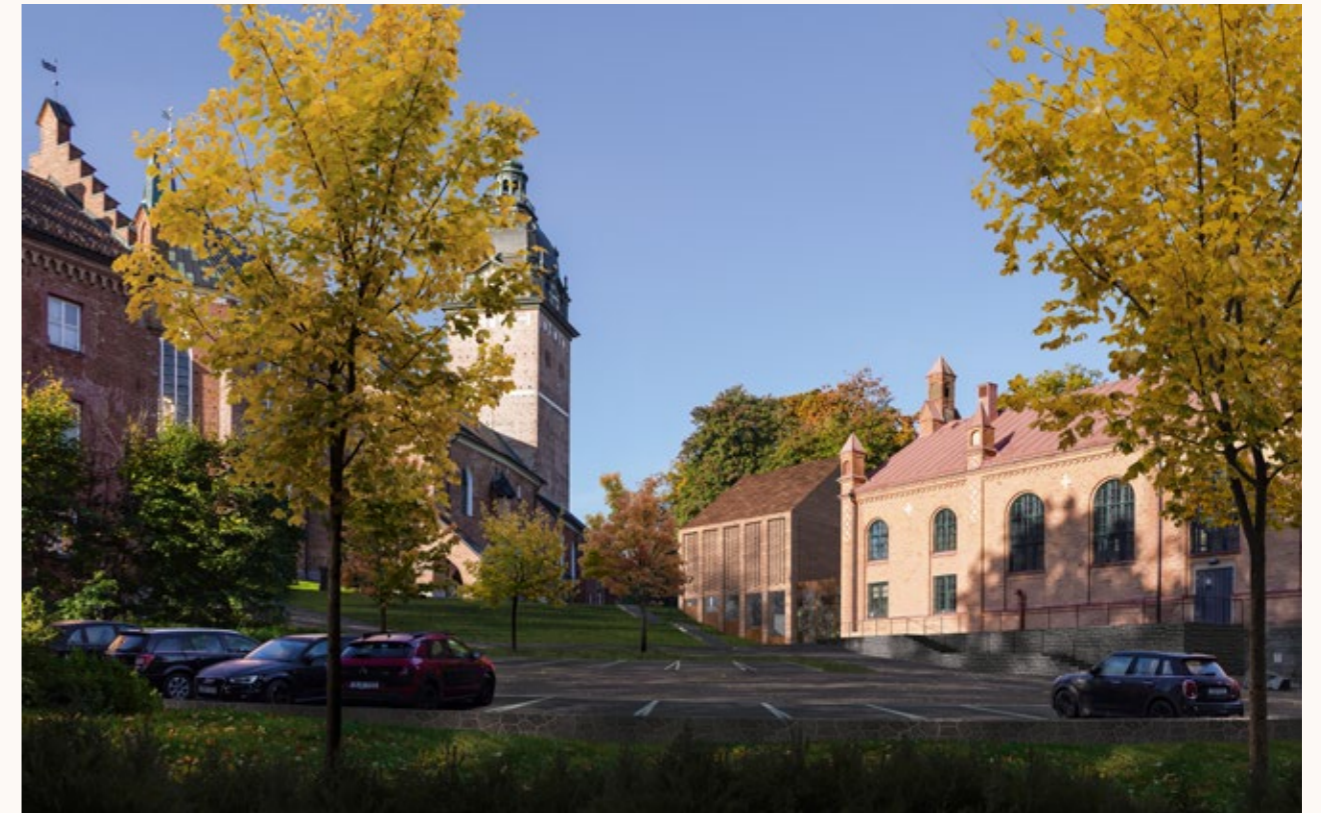
Visualisering Djäknegårdens nya foajé, vy från Roggeplan

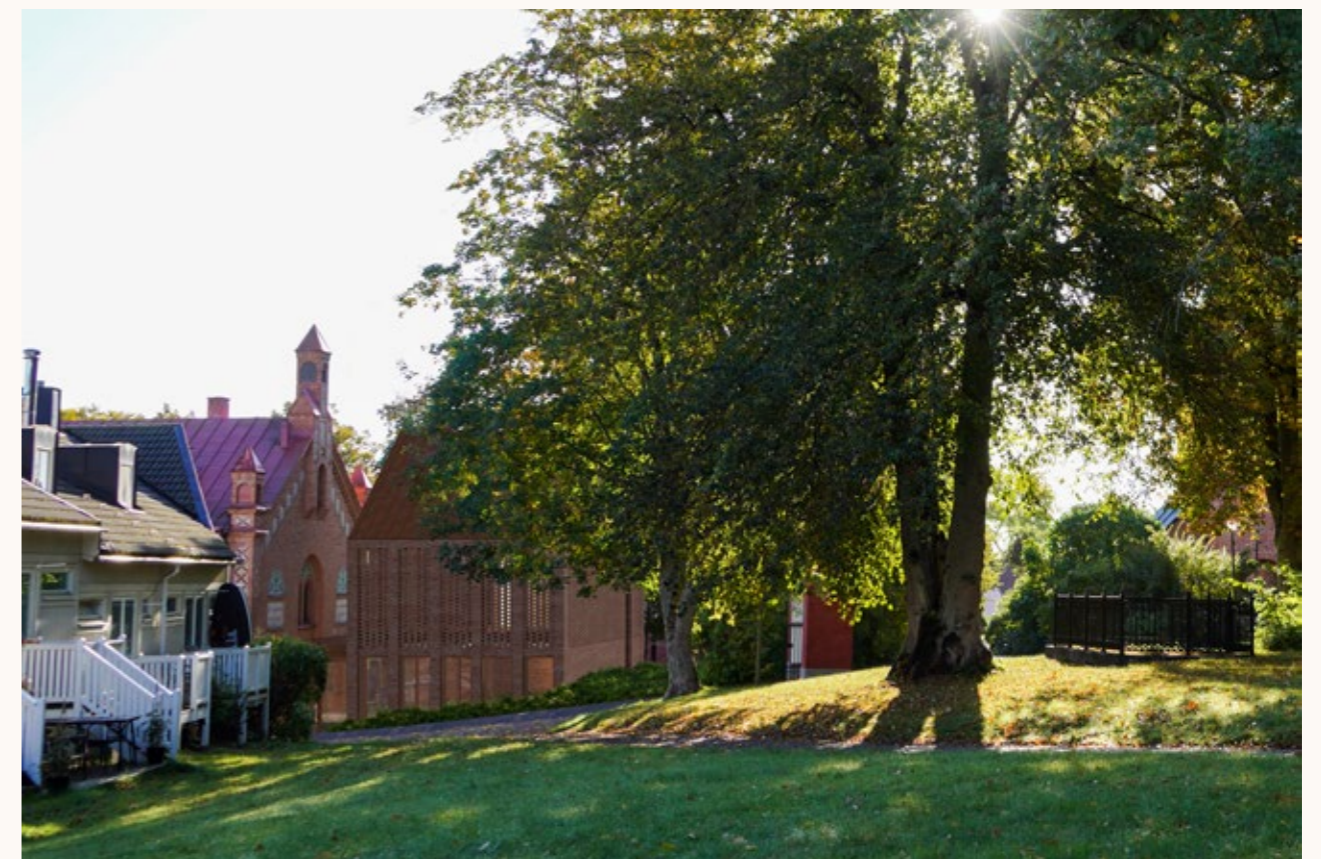
Visualisering Djäknegårdens nya foajé, vy från parken

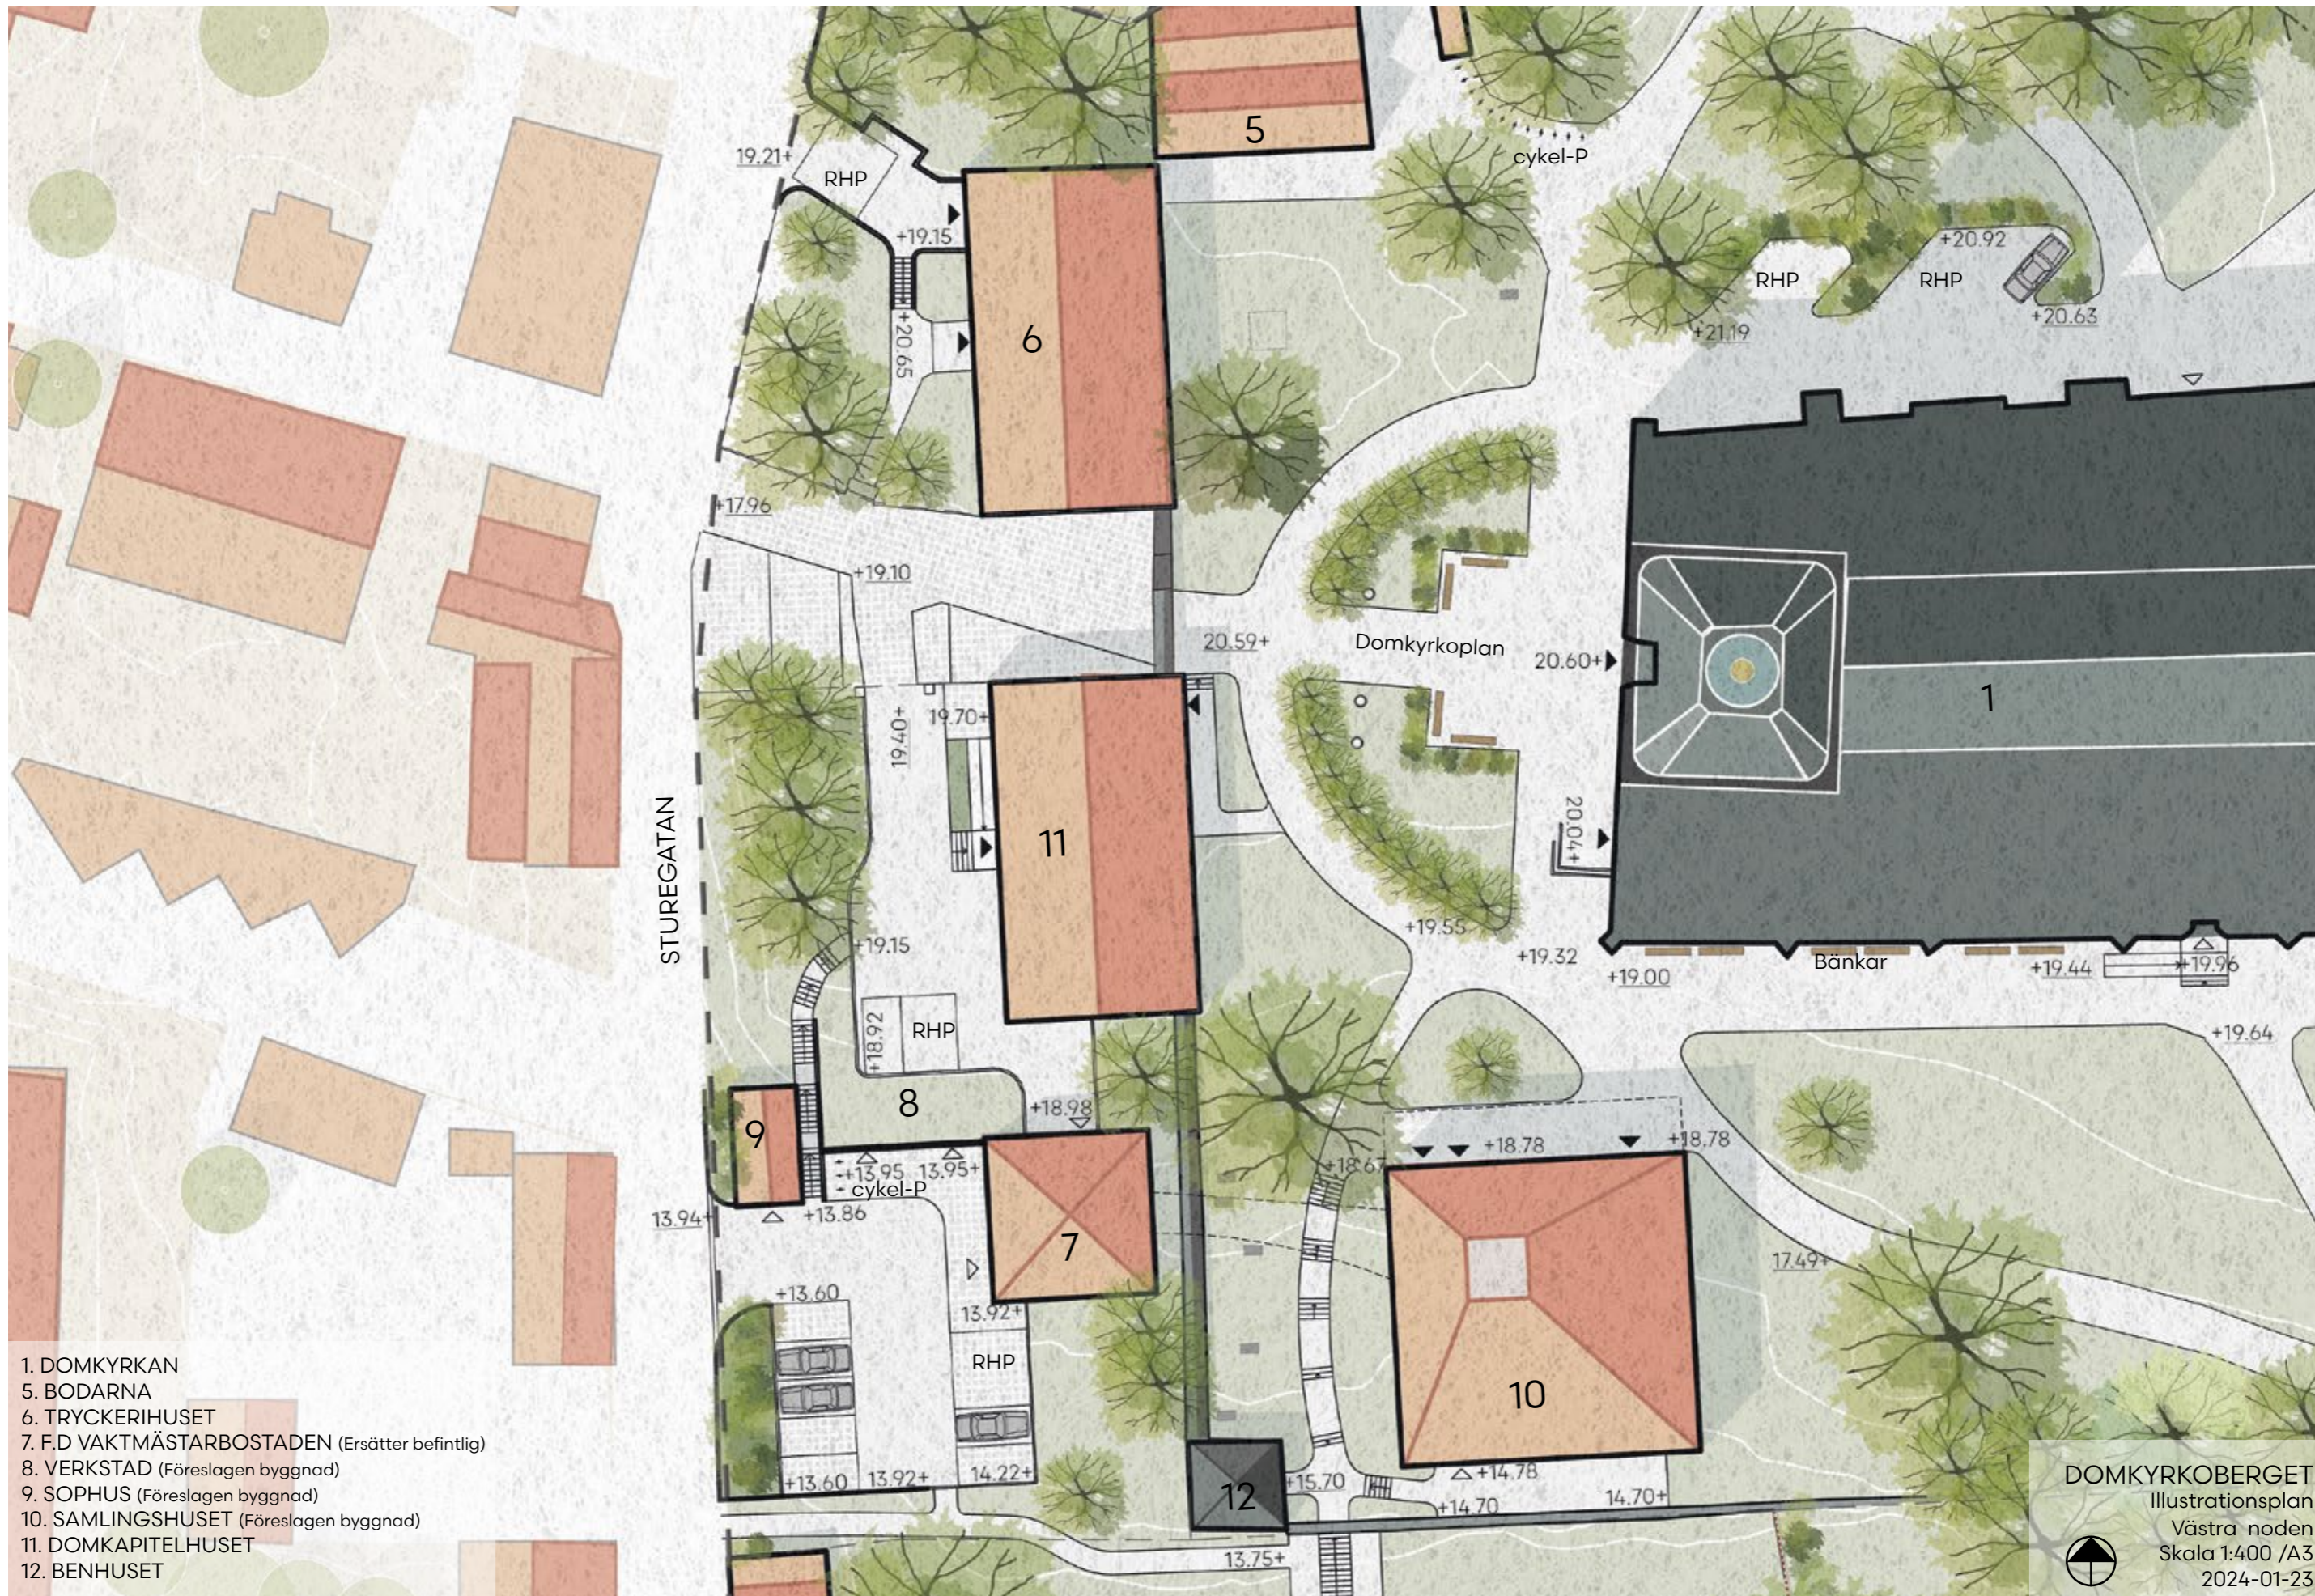
Västra noden

- 1. DOMKYRKAN
- 5. BODARNA
- 6. TRYCKERIHUSET
- 7. F.D VAKTMÄSTARBOSTADEN (Ersätter befintlig)
- 8. VERKSTAD (Föreslagen byggnad)
- 9. SOPHUS (Föreslagen byggnad)
- 10. SAMLINGSHUSET (Föreslagen byggnad)
- 11. DOMKAPITELHUSET
- 12. BENHUSET

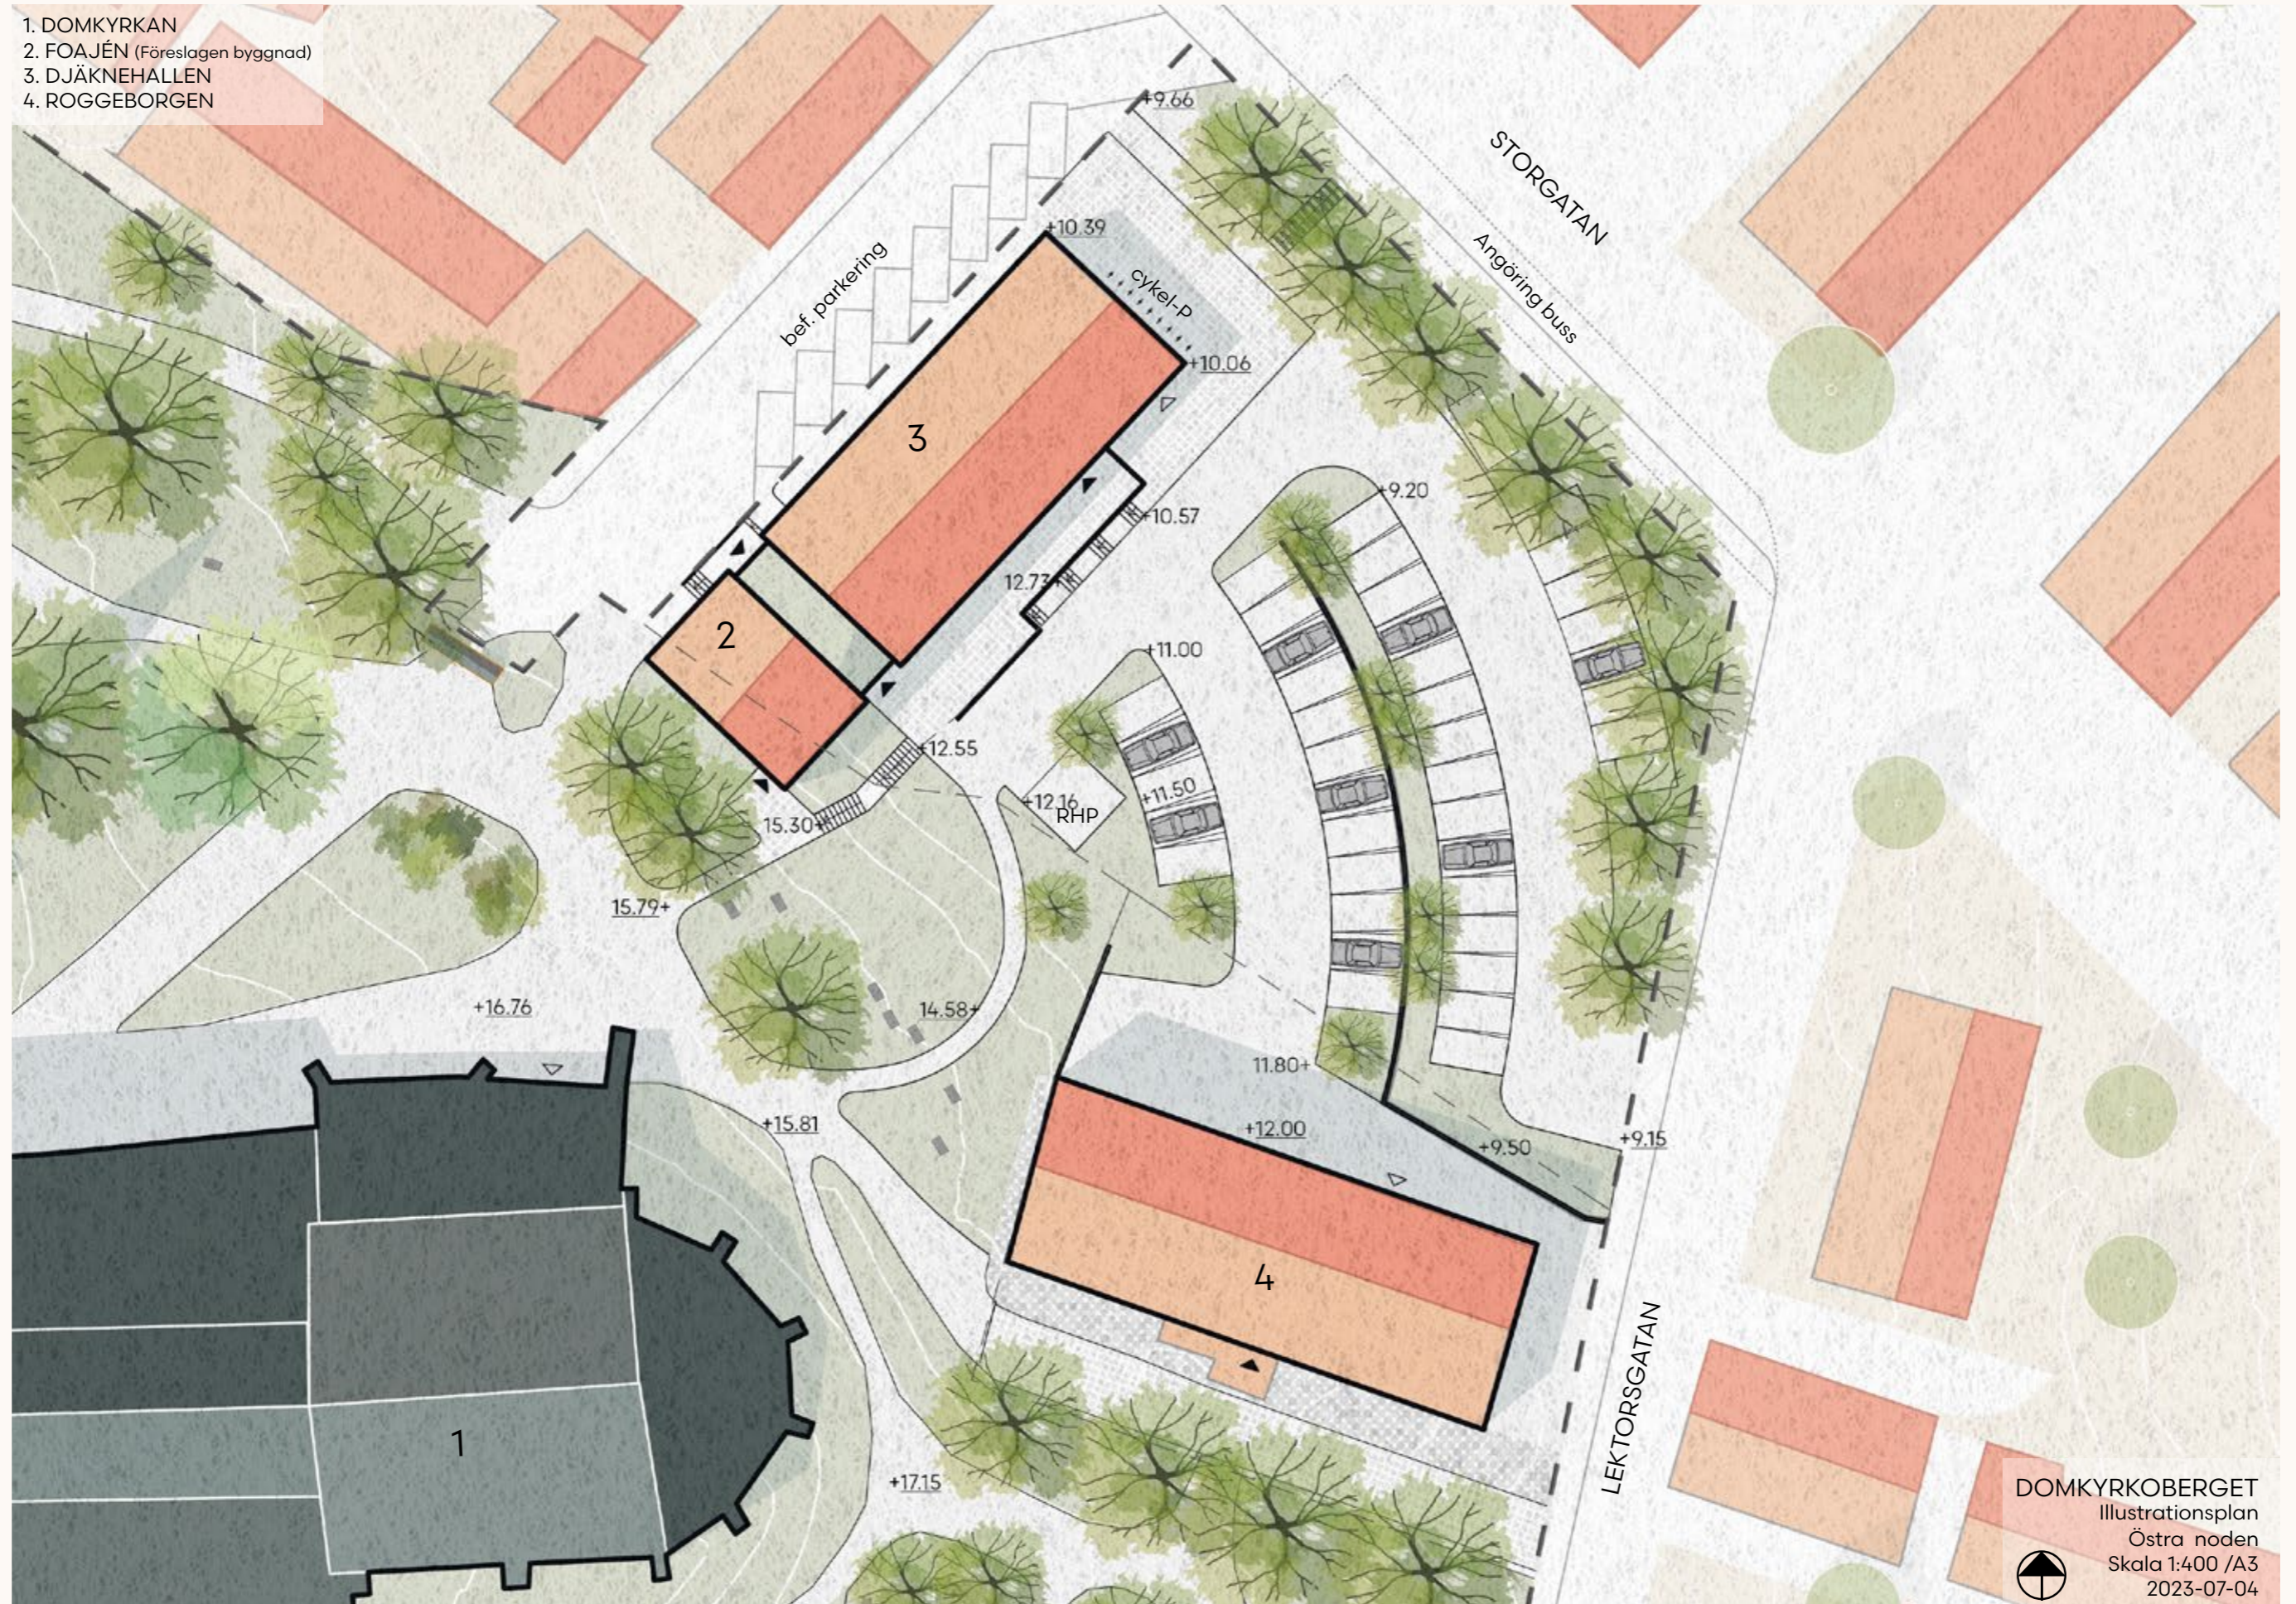
DOMKYRKOBERGET
Illustrationsplan
Östra noden
Skala 1:400 /A3
2023-07-04

- 1. DOMKYRKAN
- 2. FOAJÉN (Föreslagen byggnad)
- 3. DJÄKNEHALLEN
- 4. ROGGEBORGEN

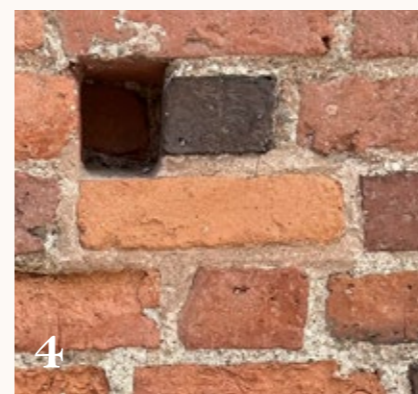
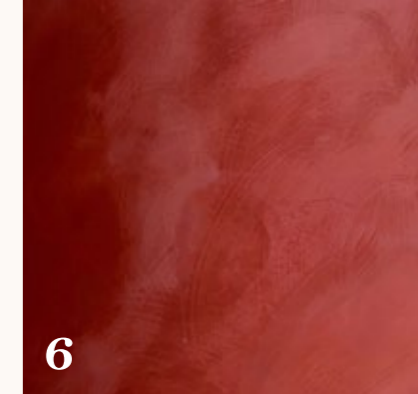
1. Domkyrkans långhus - Tegel
2. Domkyrkans sidoskepp - Tegel
3. Domkapitelhuset - Tegel
4. Bomlagshål Domkyrkan - Tegel
5. Djäknegården - Tegel
6. Lejonporten - Röd puts
7. Benhuset - Vit puts
8. Vaktmästarbostad - Röd lockpanel
9. Generell bild takmaterial - Kopparplåt
10. Generell bild takmaterial - Tegel
11. Bogårdsmuren - Natursten
12. Djäknegården - Sockel i natursten

Kvalitet och omsorgsfull detaljnivå är avgörande faktorer vid förändringar och tillägg. Det handlar om att upprätthålla en hög standard för arkitektonisk utformning och utförande. Detaljer som fogar, ornament och texturer bör hanteras med precision för att säkerställa att de smälter in i kontexten med de befintliga byggnaderna.
