# KOMPLETTERANDE LUFTPROVTAGNING ÖSTRA FLYGELN

UPPDRAGSNAMN  
Provtagning byggnadsmaterial Gula industrihuset  
Stallarholmen

DATUM  
2020-02-26

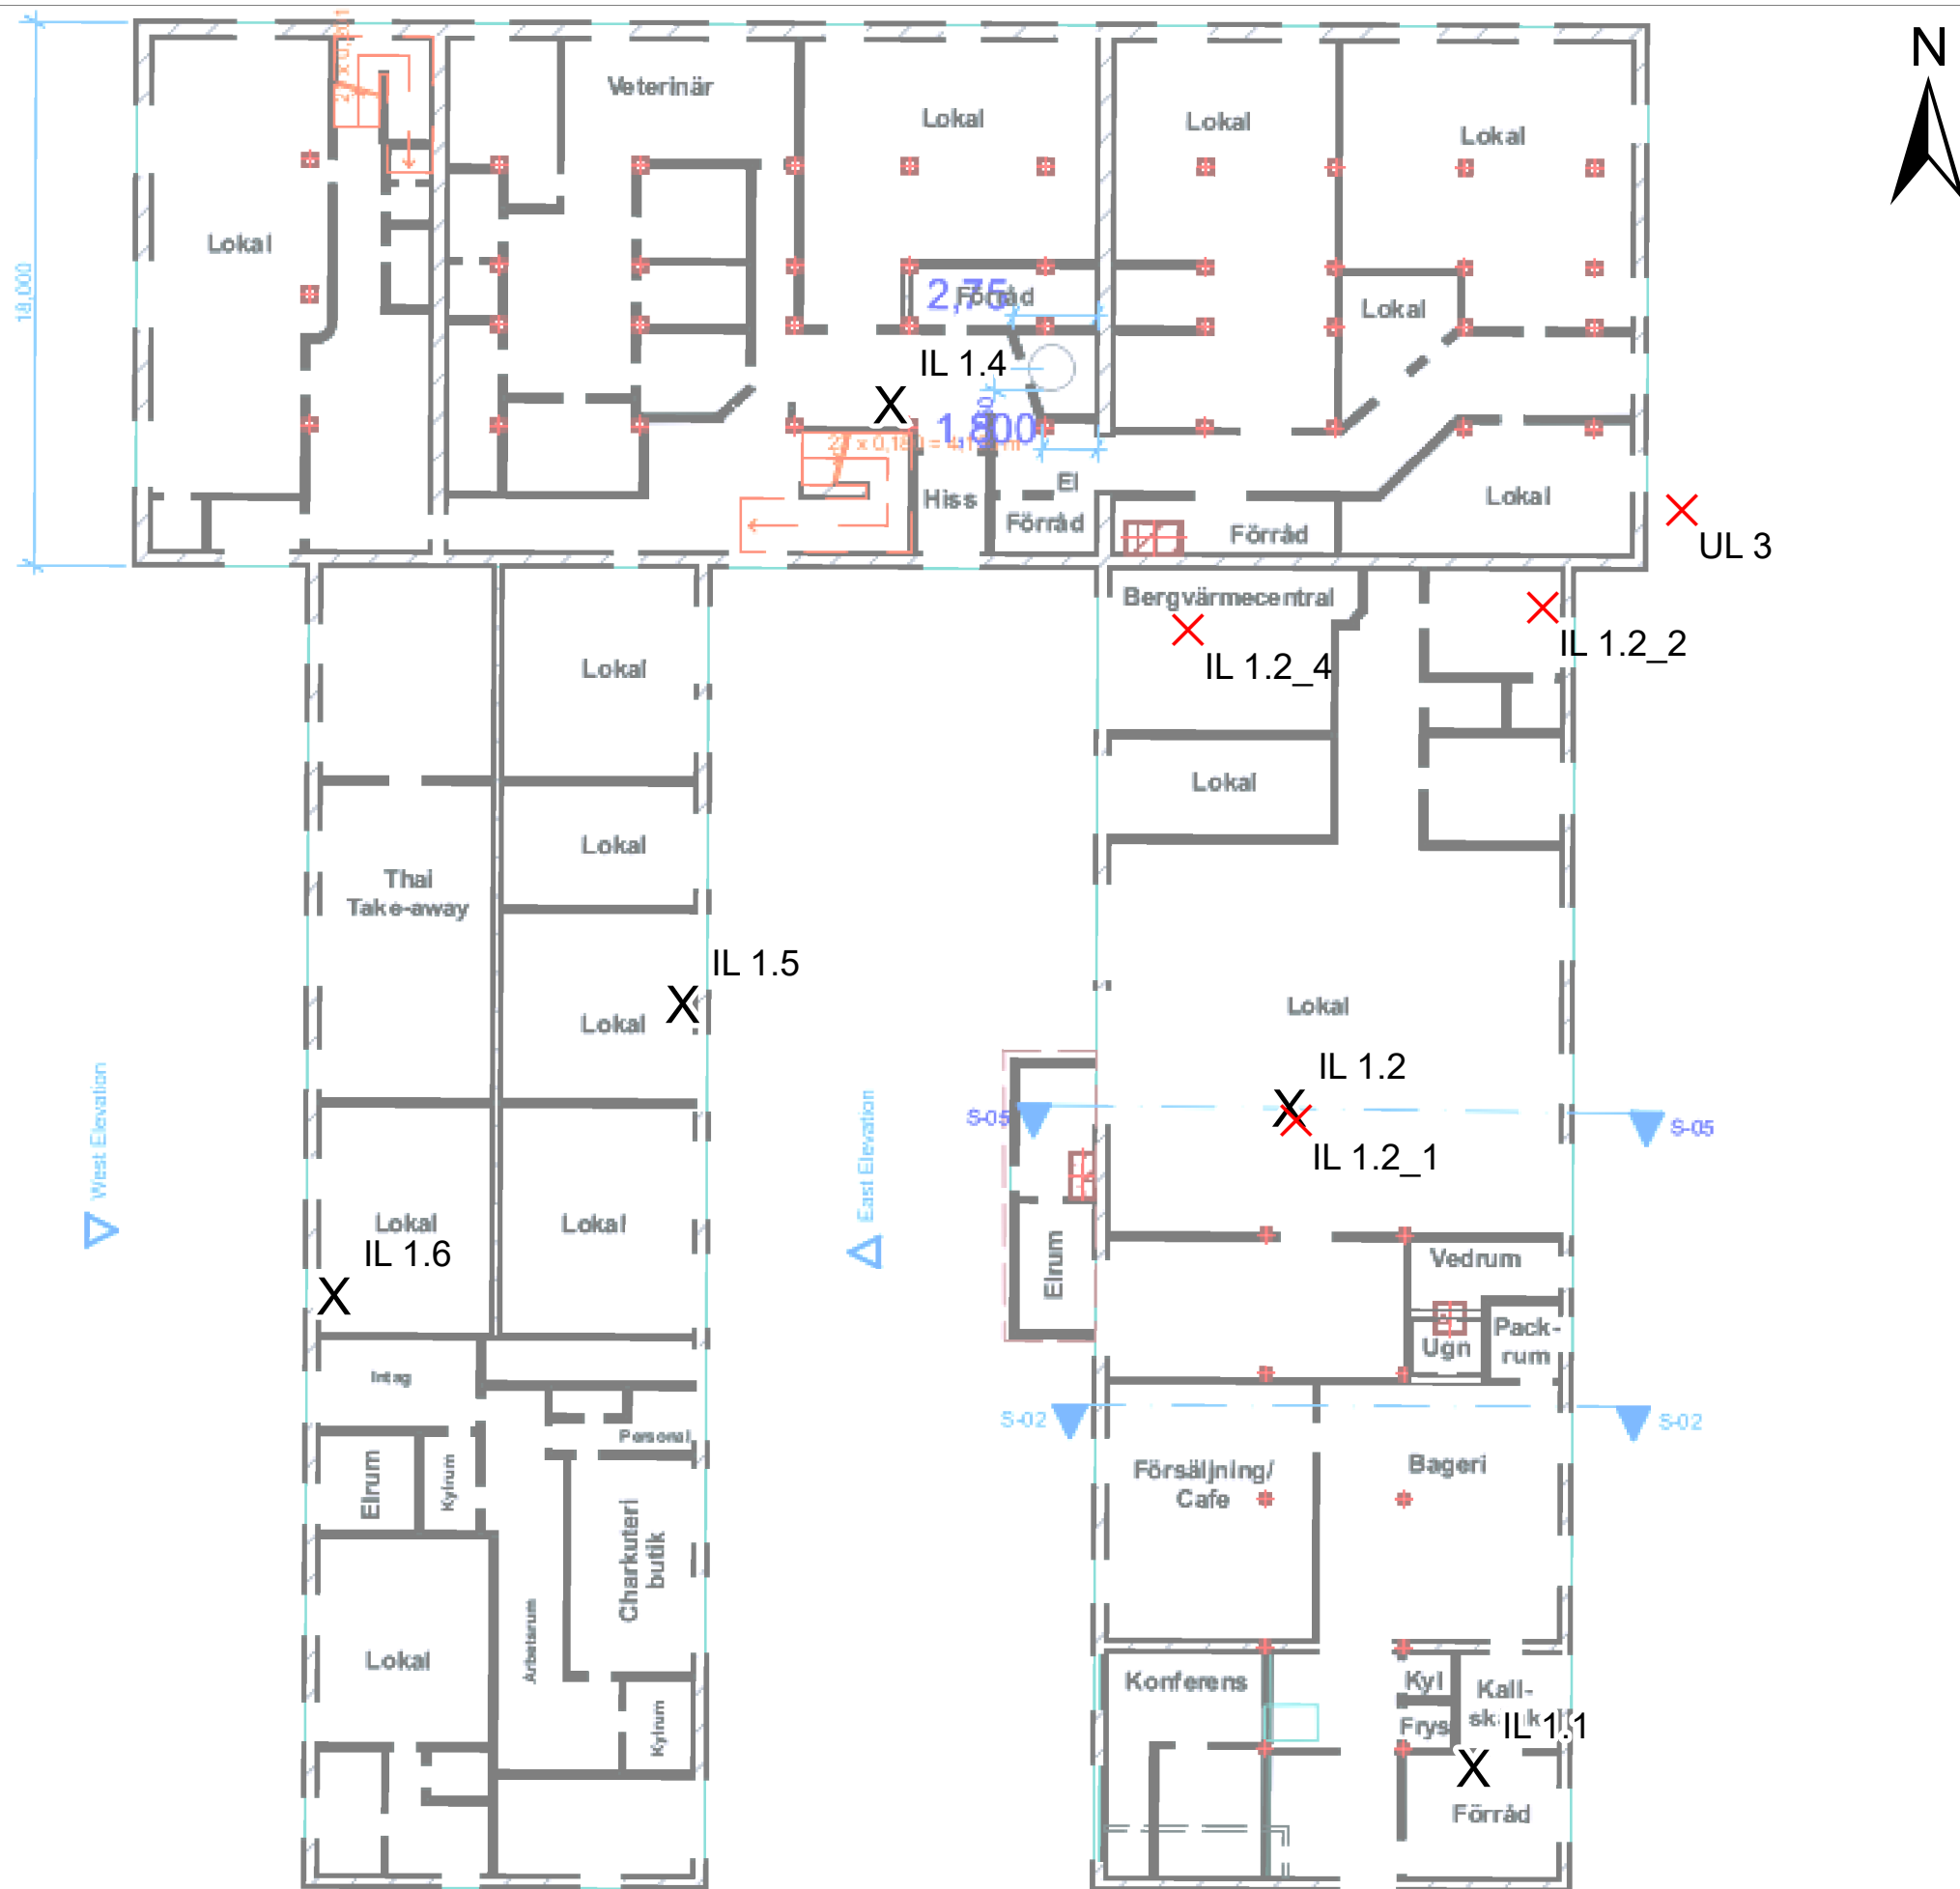
Ritning N 203 – Provpunkternas lokalisering

Provtagningen utfördes i form av passiv provtagning avseende BTEX, alifater C6-C25 och aromater C9-C10 genom att hänga upp s.k. ORSA-provtagare i tre lokaler inomhus. En provtagare monterades på samma plats i den stora öppna lokalen som tidigare provtagare IL 1.2 placerats på. En provtagare monterades i tvättrummet utanför toaletten och en provtagare monterades i pannrummet. För referensprovtagning monterades även en provtagare utomhus. Provtagningen genomfördes under 14 dygn med start den 16 januari 2020.

Fältnoteringar återfinns i Bilaga 1 och i ritning N203 återfinns provpunkternas lokalisering.

Resultaten från den nu utförda luftprovtagningen presenteras i Tabell 1 nedan. Resultaten visar att bensenhalterna i luften i den stora lokalen är i samma nivå som vid tidigare mätning. I pannrummet är bensenhalterna i samma storleksordning som halterna i den stora lokalen. Halterna i tvättrummet är högre än i övriga lokaler. I samtliga lokaler överskrider bensenhalten Naturvårdsverkets jämförvärden för inomhusluft, RISKin. Inga övriga analyserade ämnen överskrider Naturvårdsverkets jämförvärden. Halterna i utomhusluften är lägre vilket indikerar att de förhöjda halterna orsakas av föroreningar i, under eller i anslutning till byggnaden.
